# PATOLOGIAS DOS SISTEMAS DE ISOLAMENTO TÉRMICO DE FACHADAS PELO EXTERIOR DO TIPO ETICS

Vasco Peixoto de Freitas

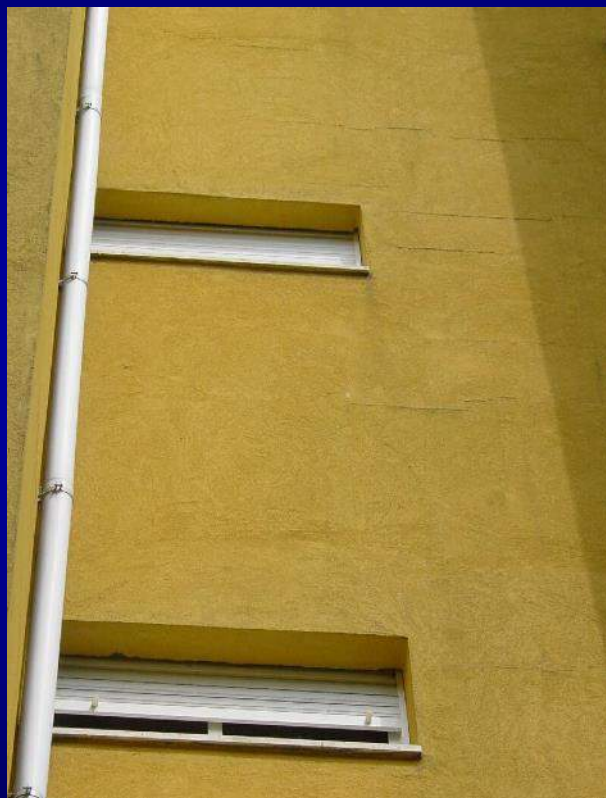
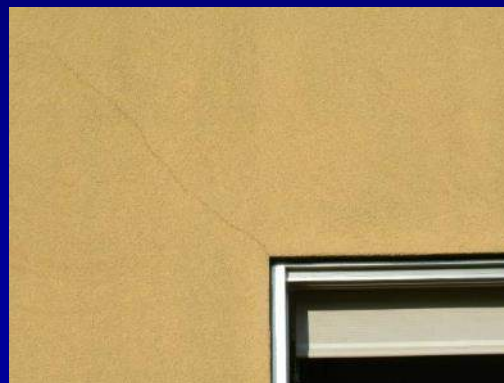
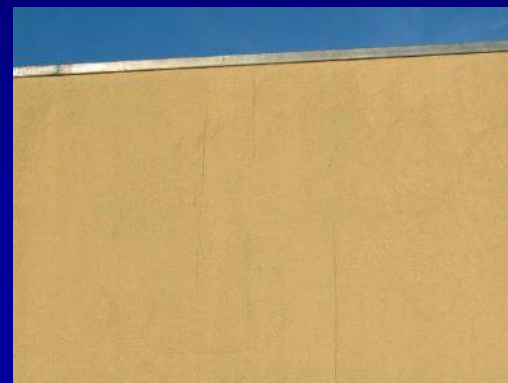
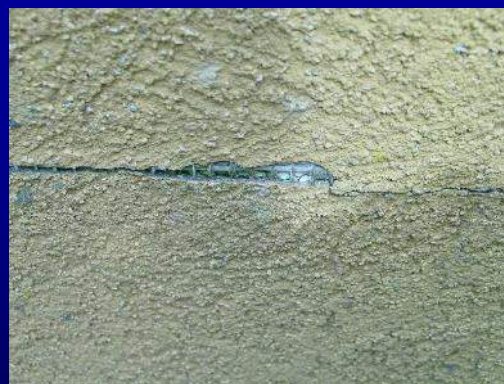
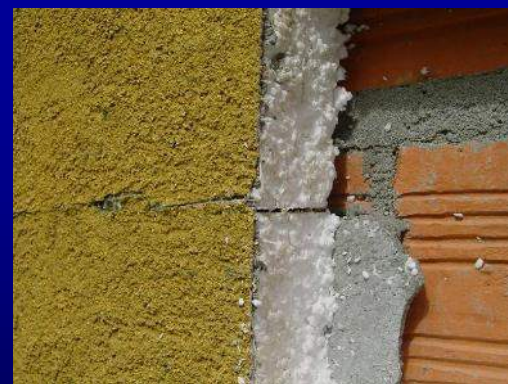
## Fissuração

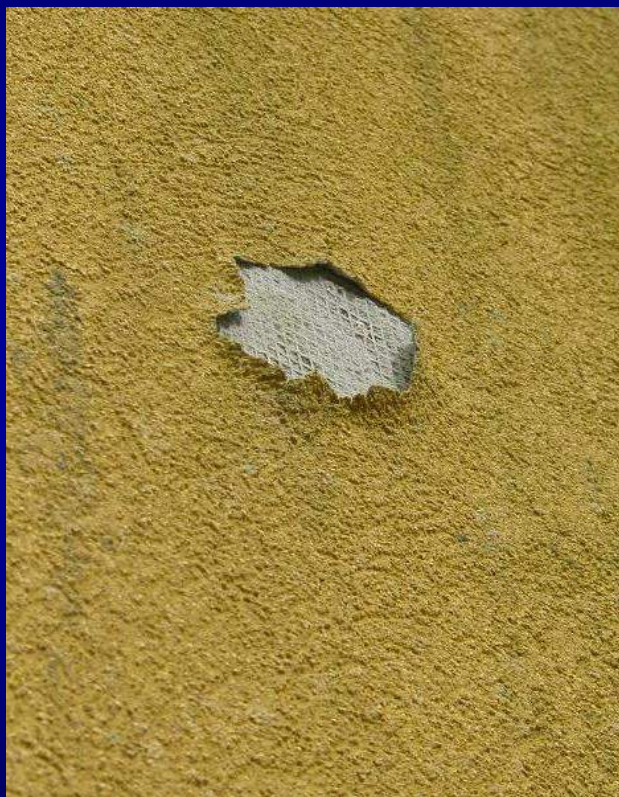
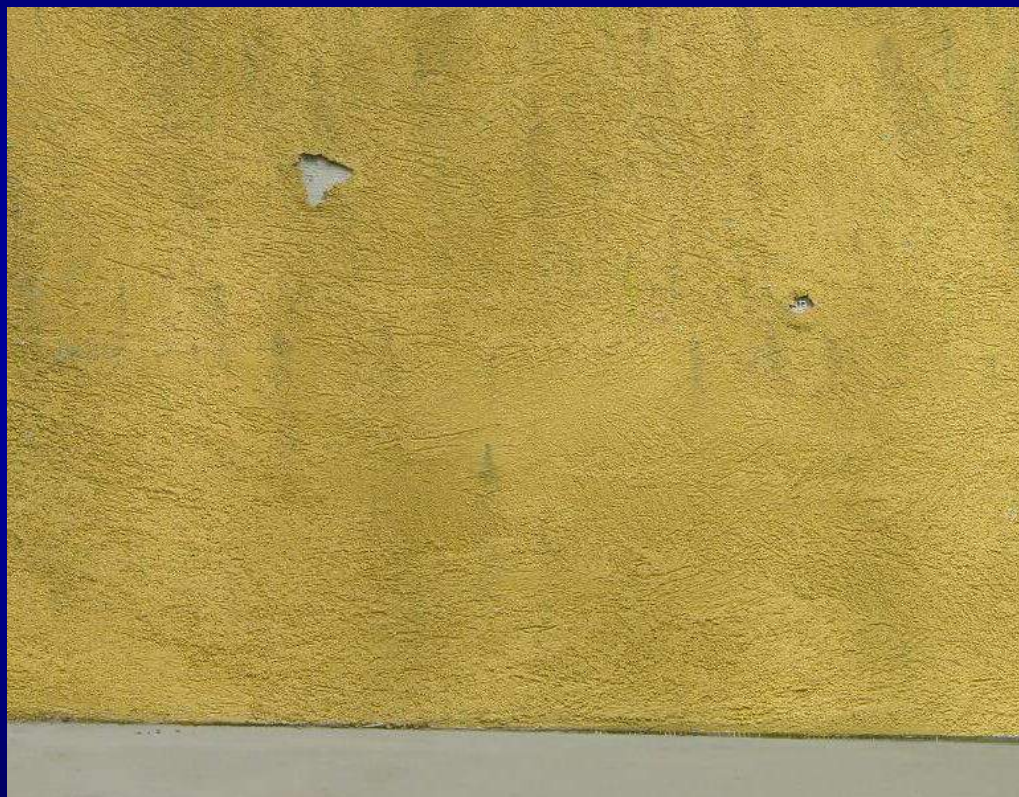
**Destacamento e/ou empolamento do reboco**

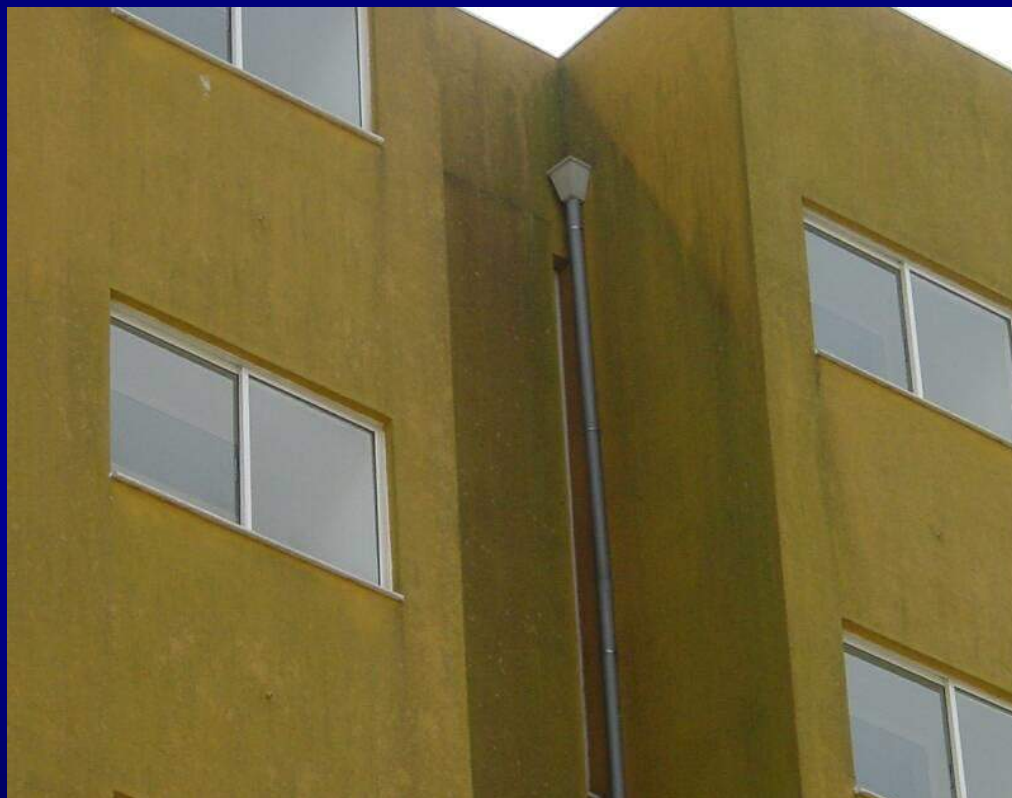
**Manchas de algas e fungos**

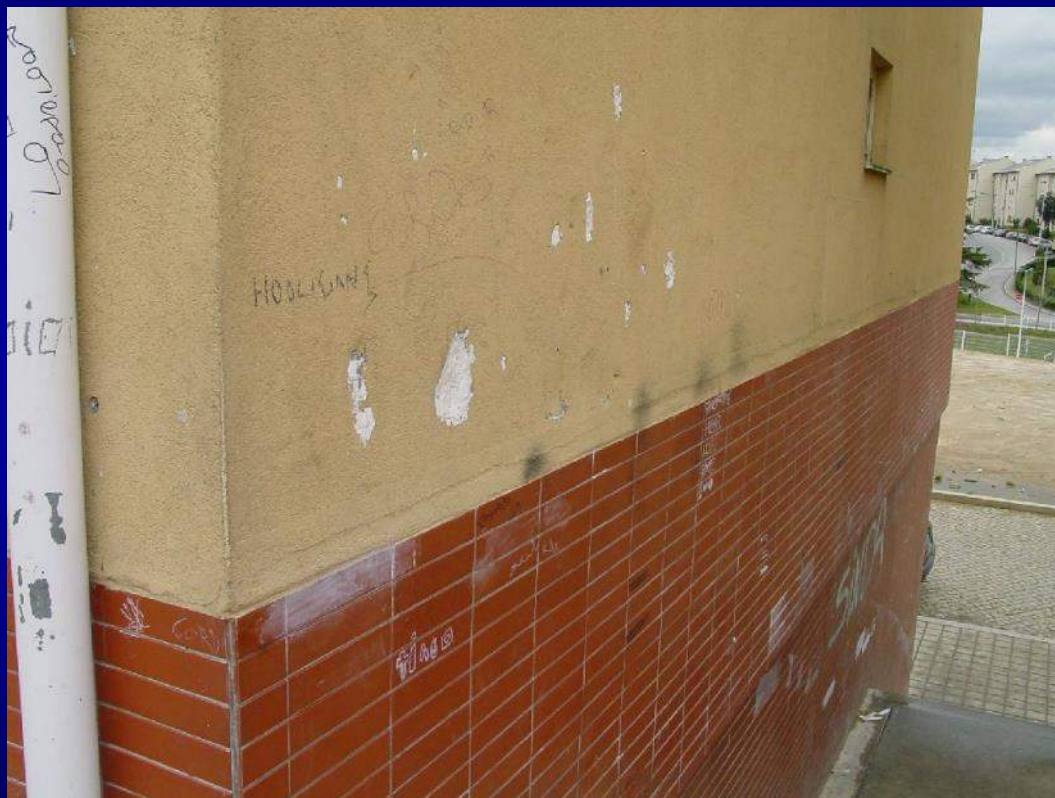
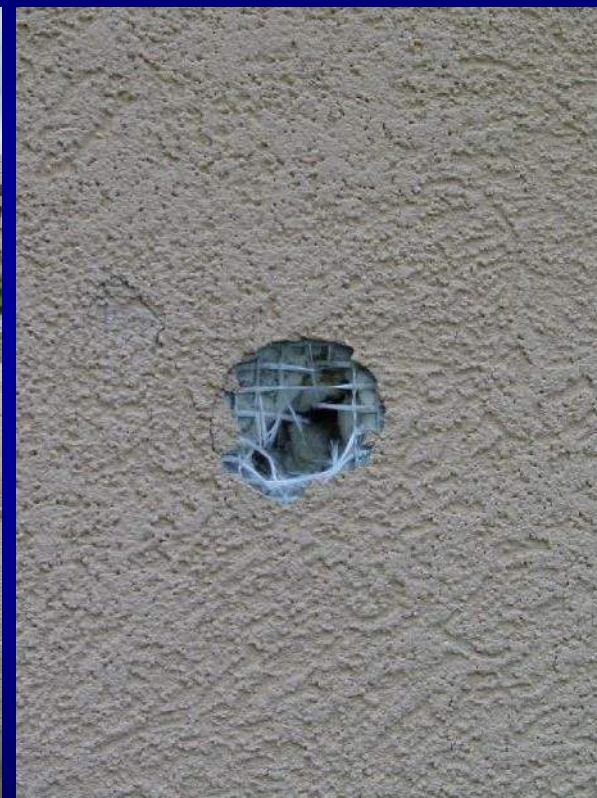
**Degradação em zonas acessíveis devido ao choque/vandalismo**

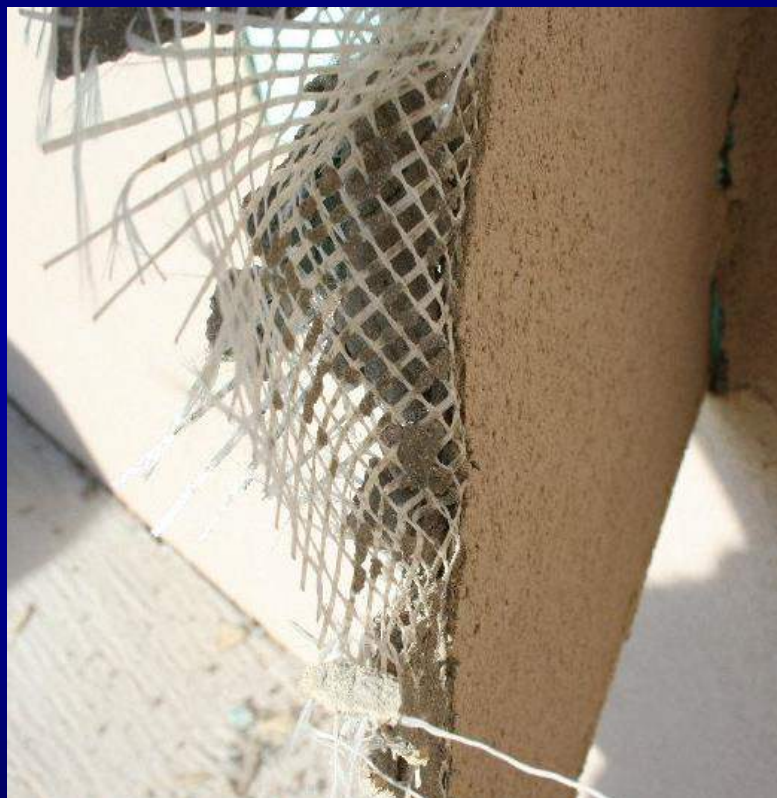
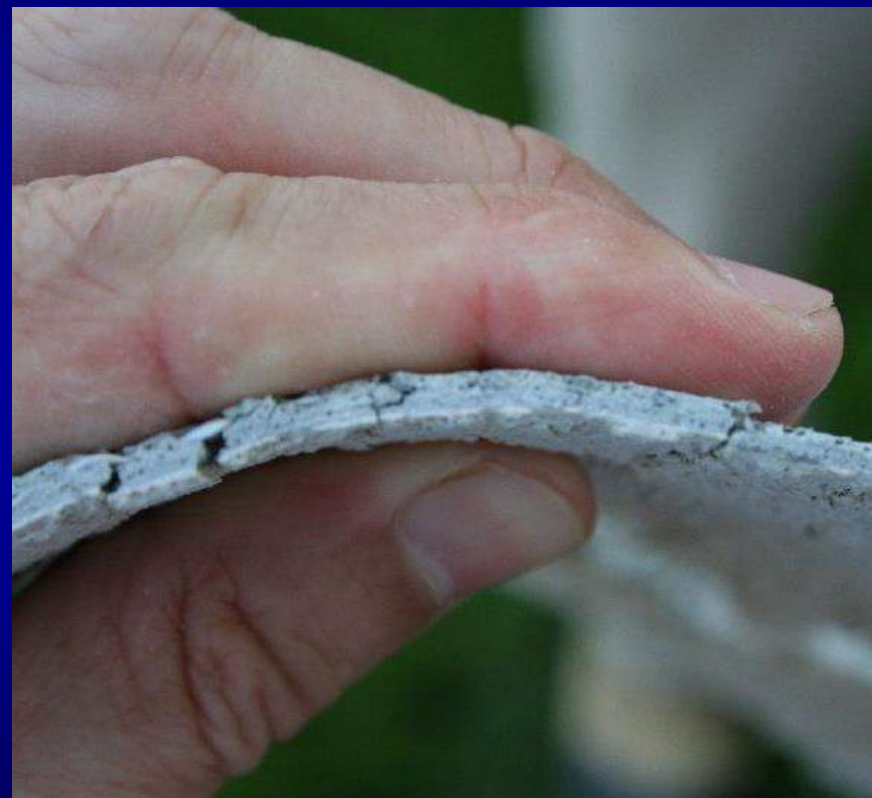
**Espessura insuficiente e Posição da armadura**

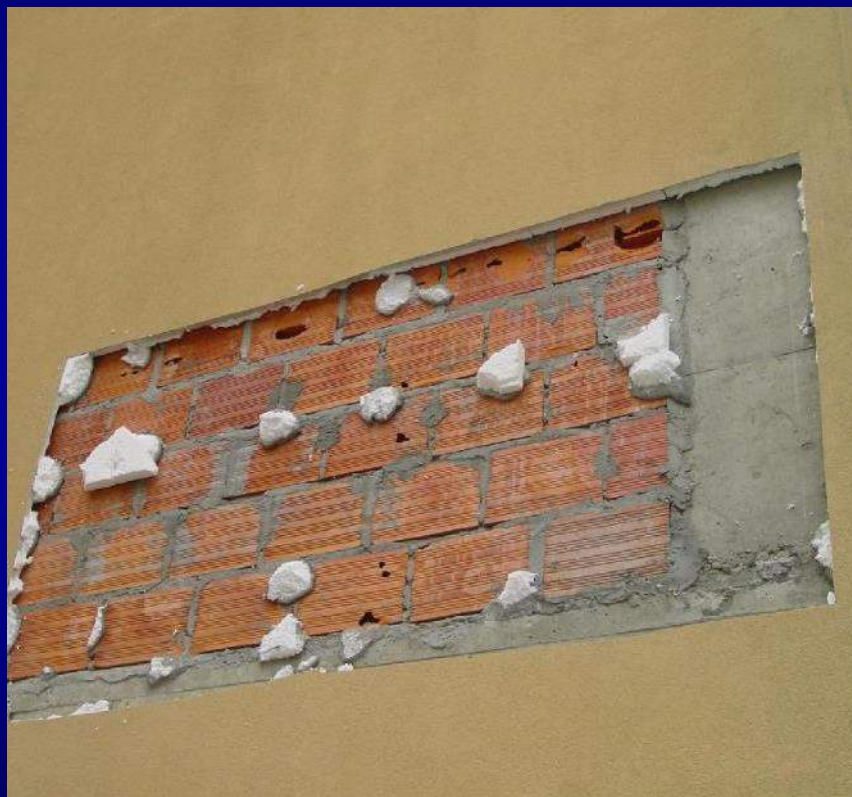
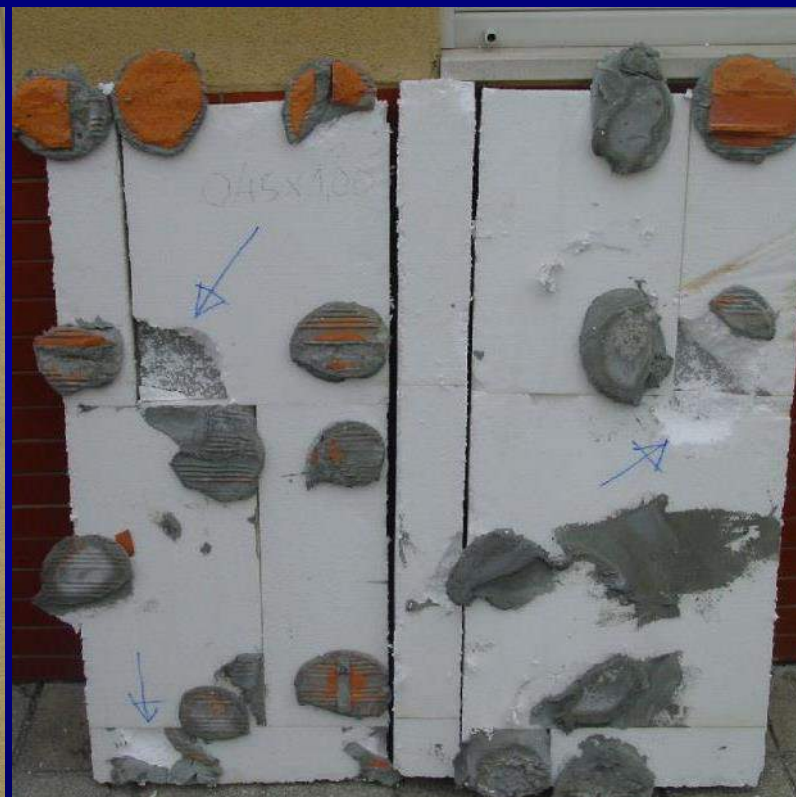
## COLAGEM INADEQUADA

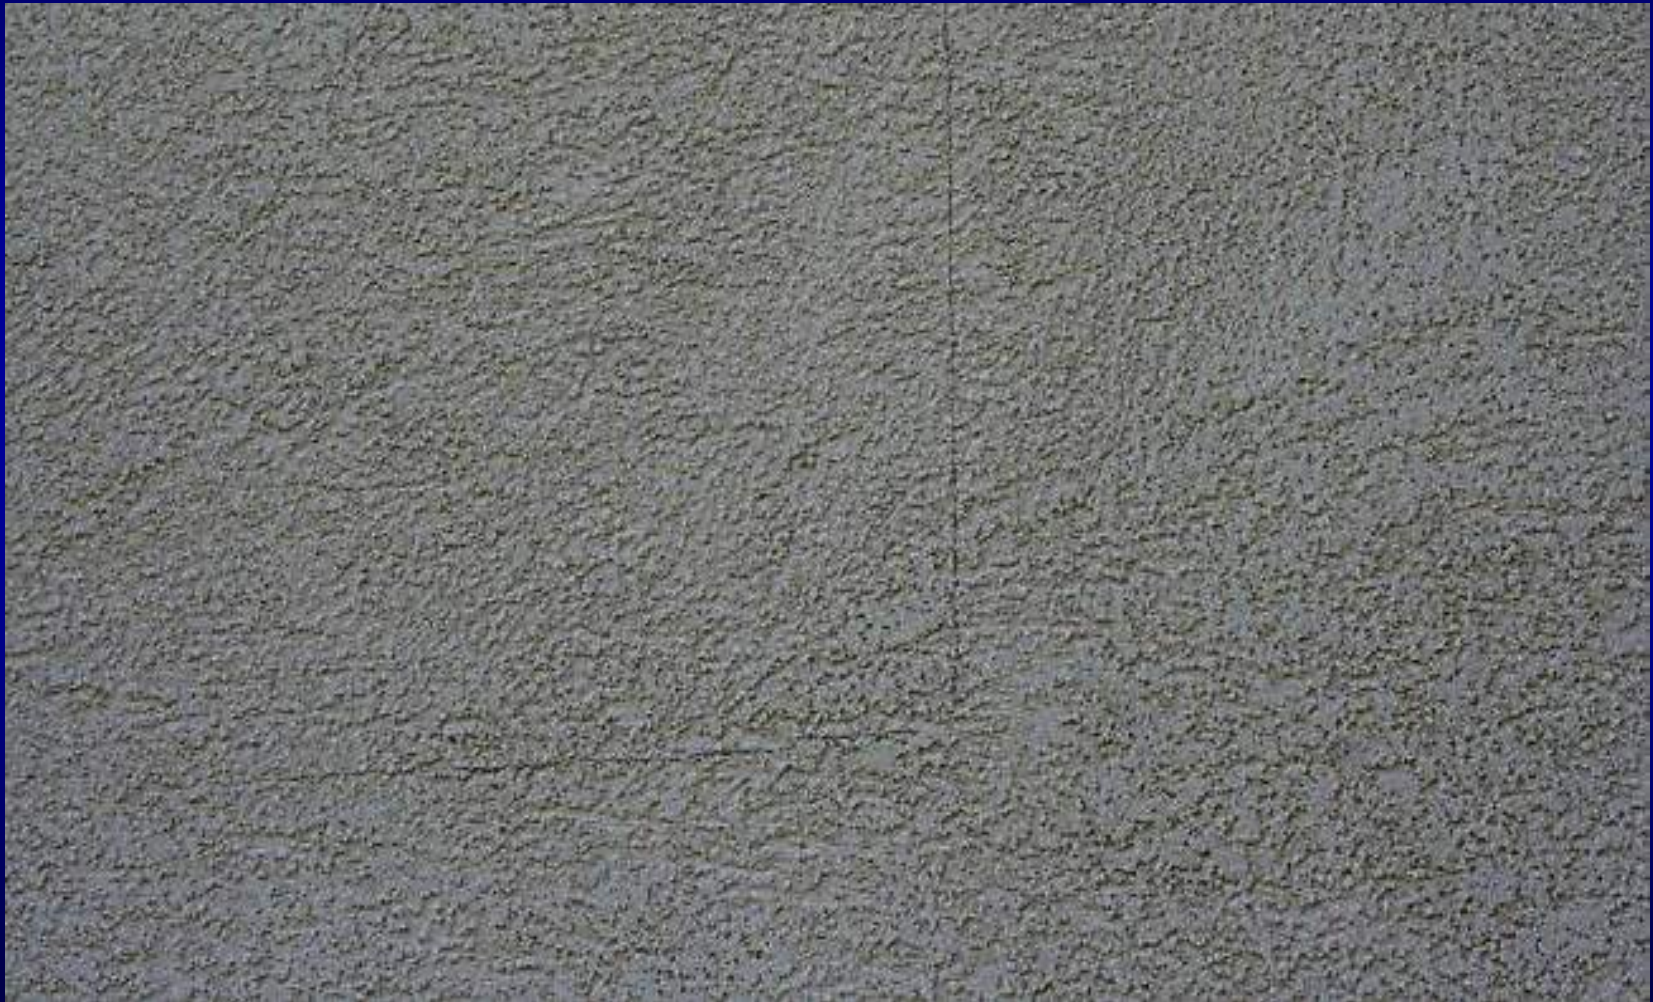
*Fissuração correspondente às juntas entre placas*

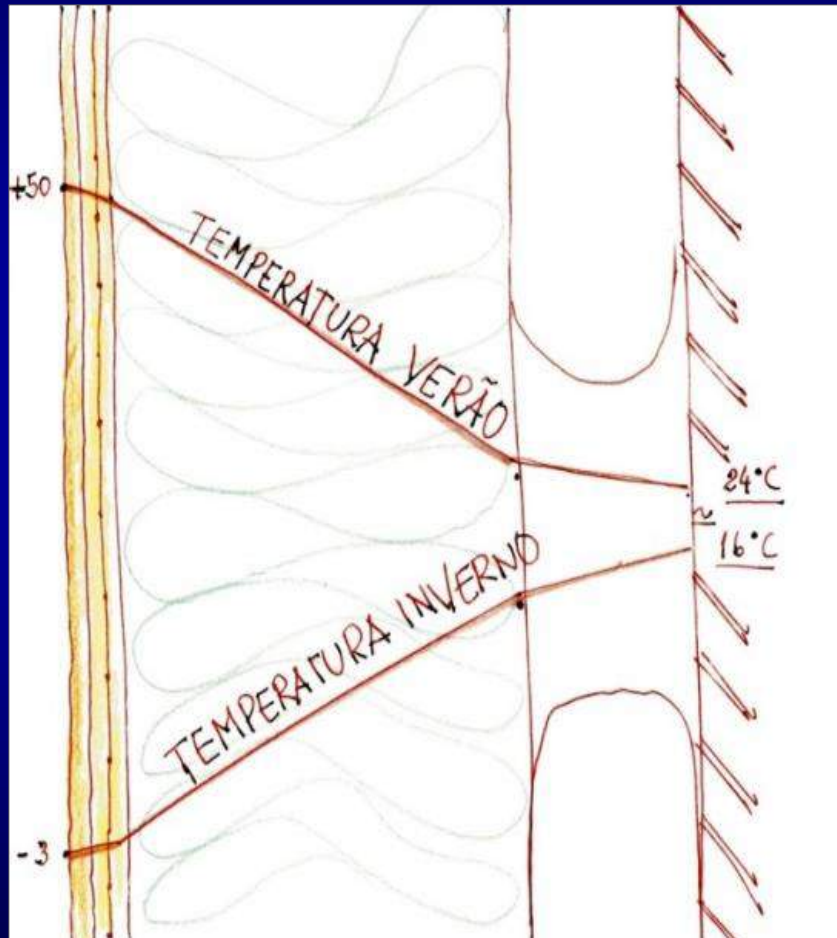
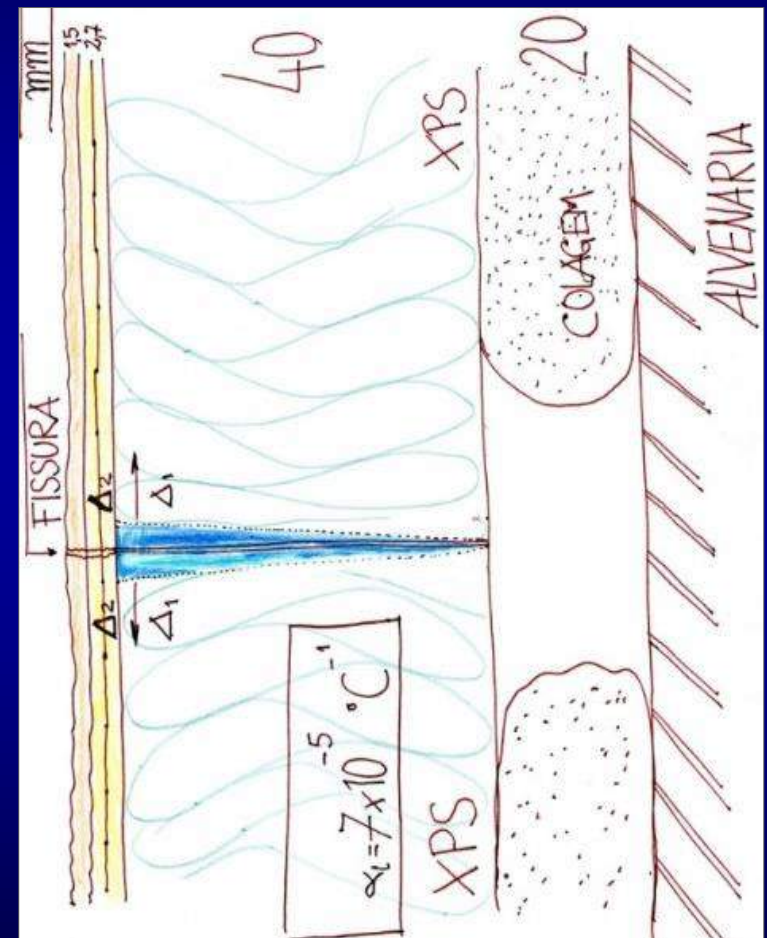
CAUSAS DA PATOLOGIA (Rigidez e Variação dimensional variável)

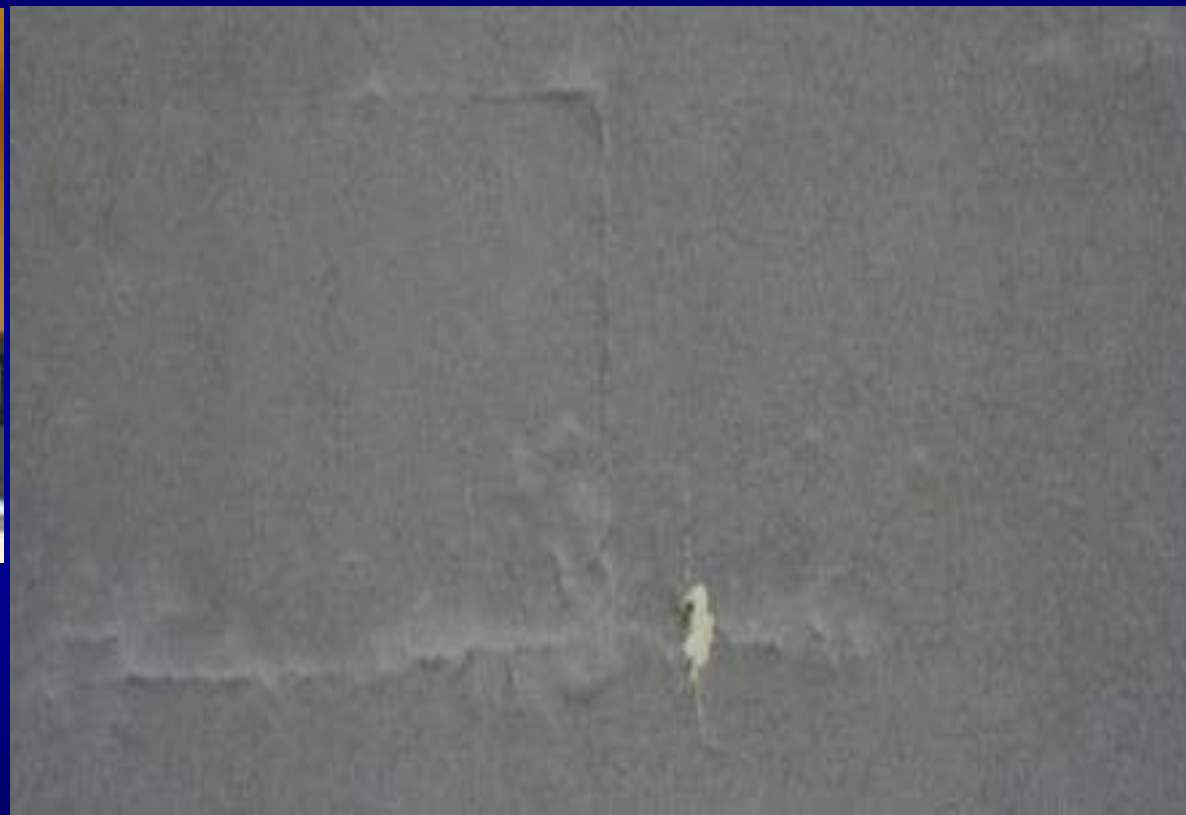
# ABSORÇÃO DA RADIAÇÃO SOLAR DO REVESTIMENTO DE COR CINZA ESCURO

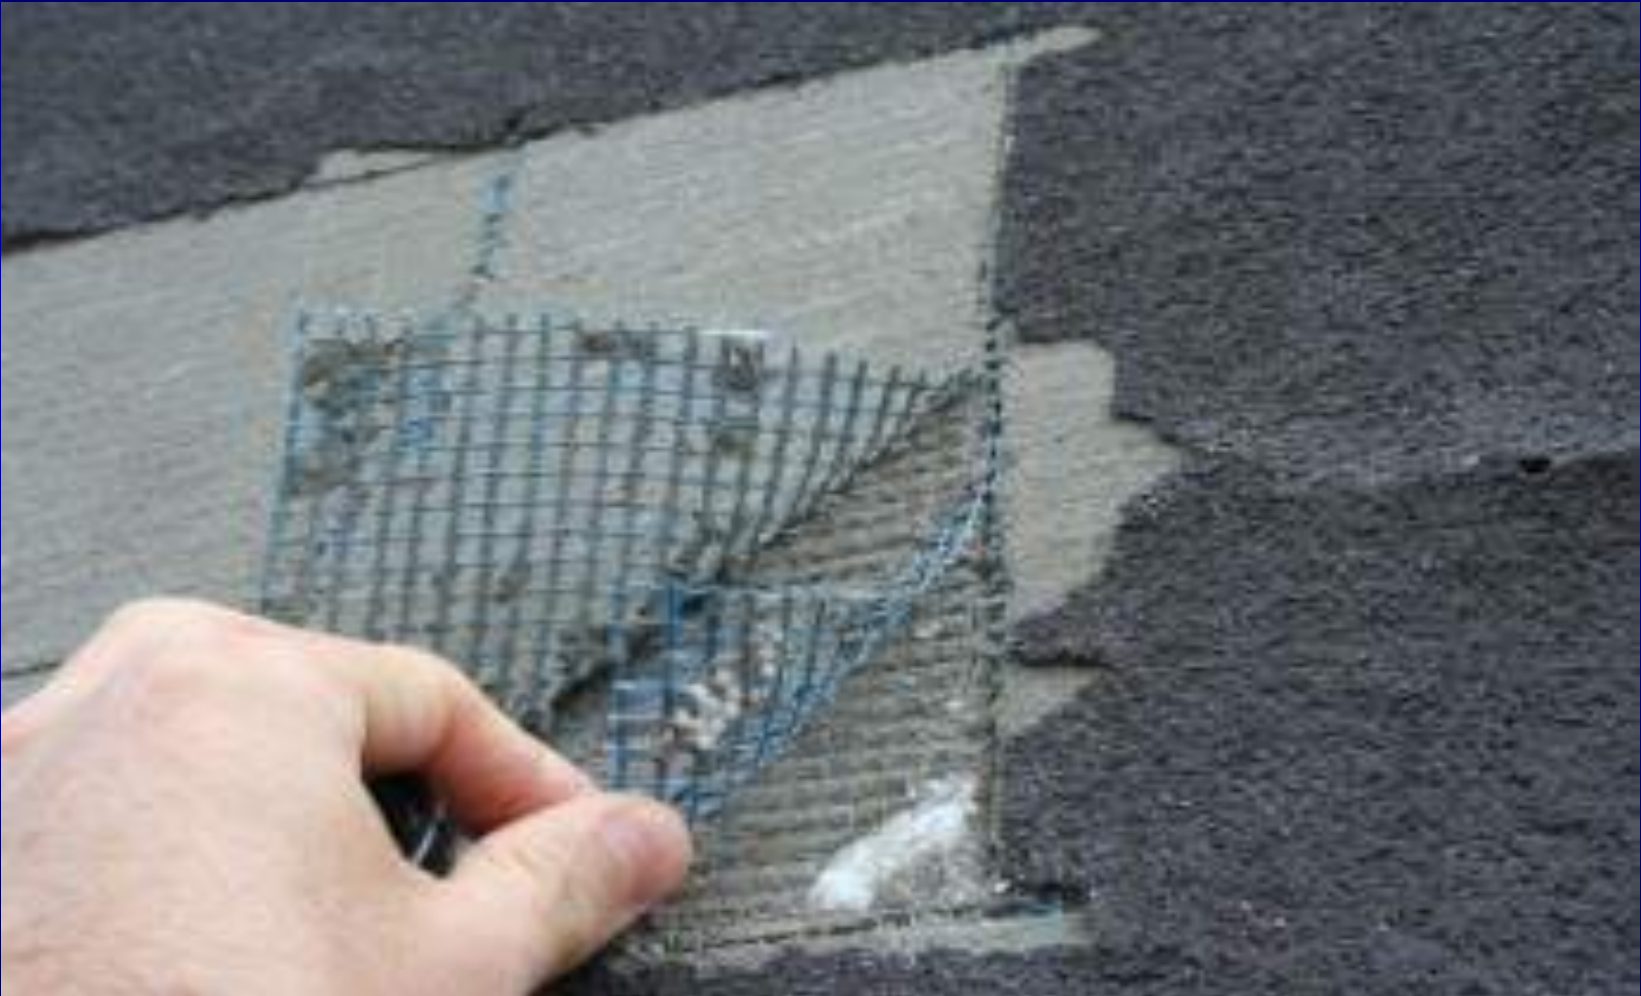
*SONDAGENS E MEDIDAS (Reforço da Armadura não é suficiente)*

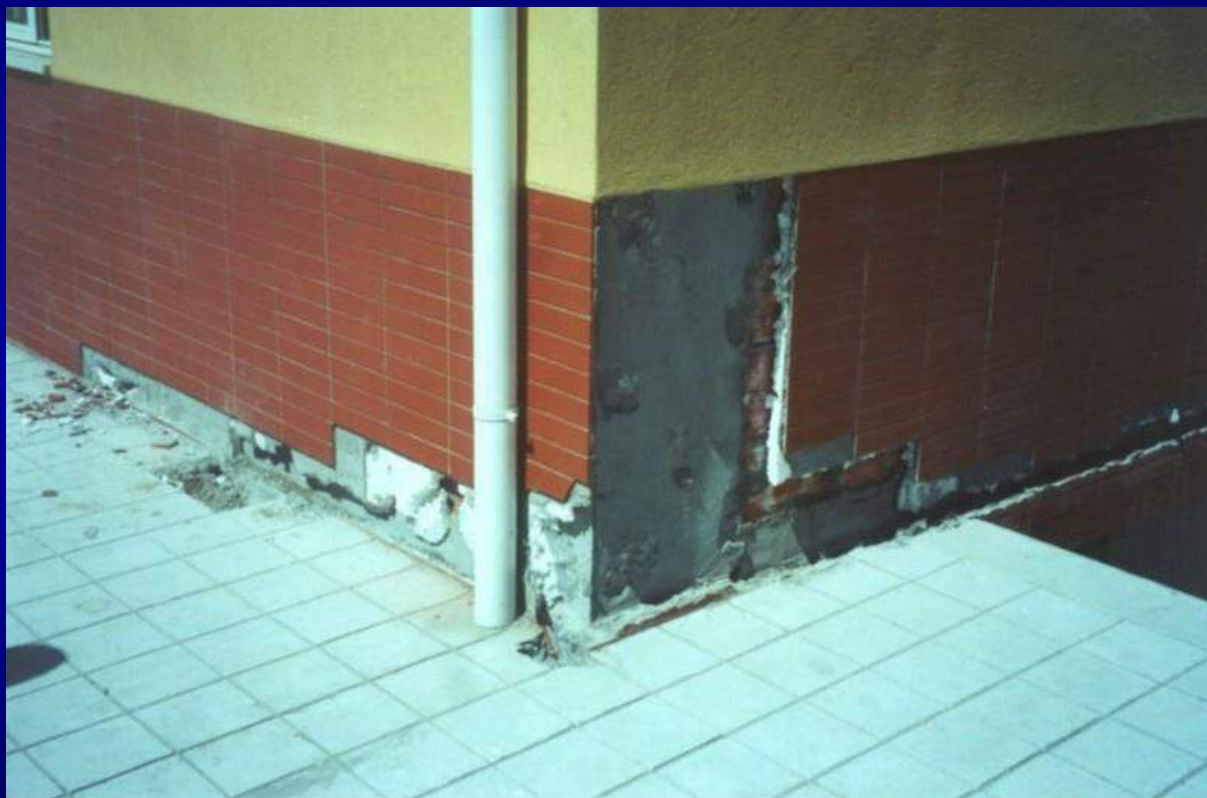
**Condensações internas**

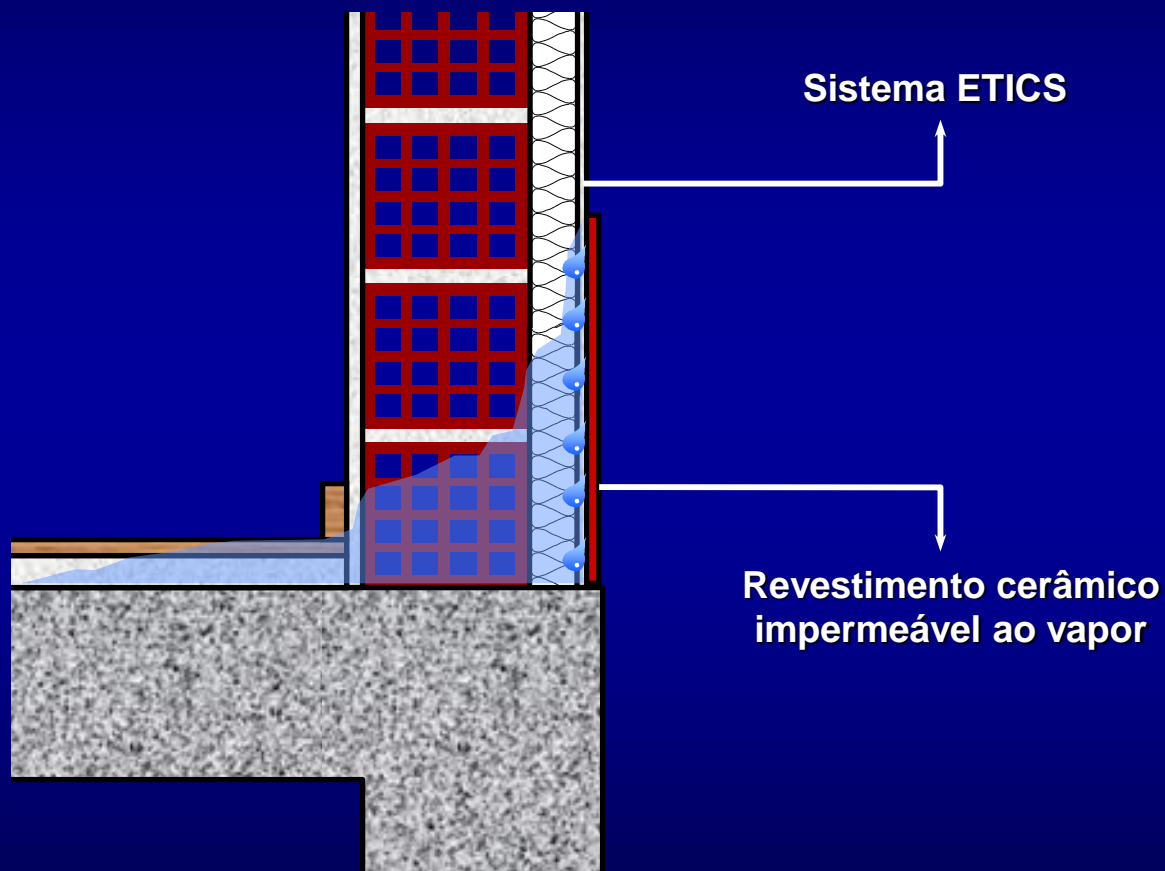
**Condensações internas**

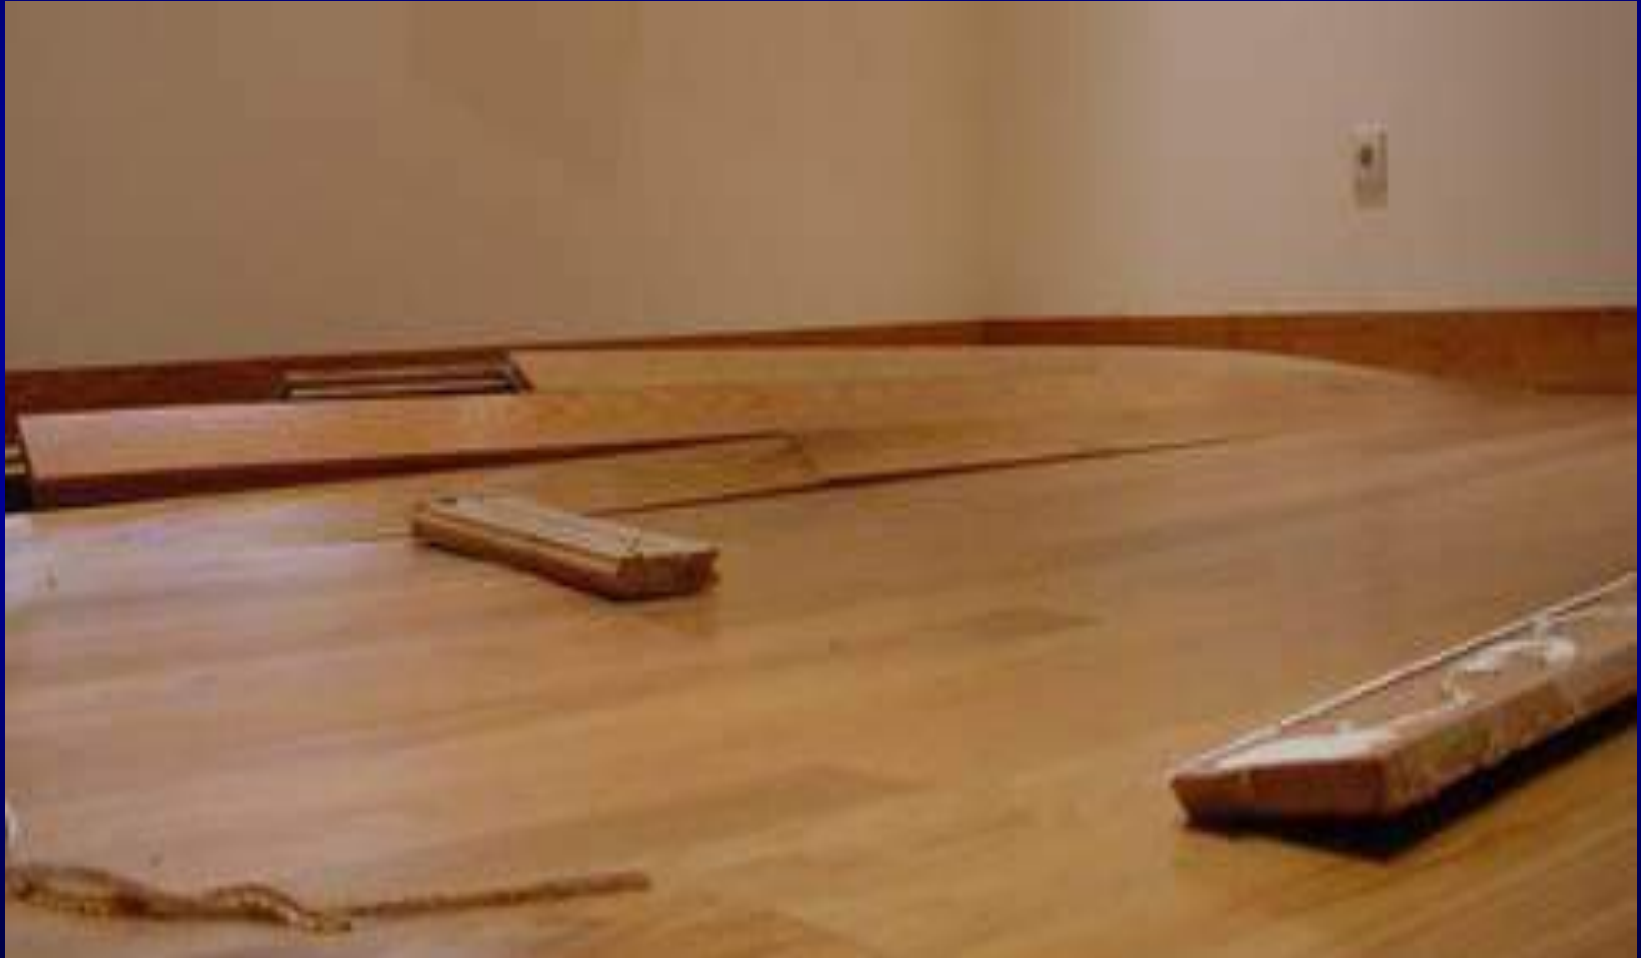
*Condensações e humedificação e expansão da madeira*

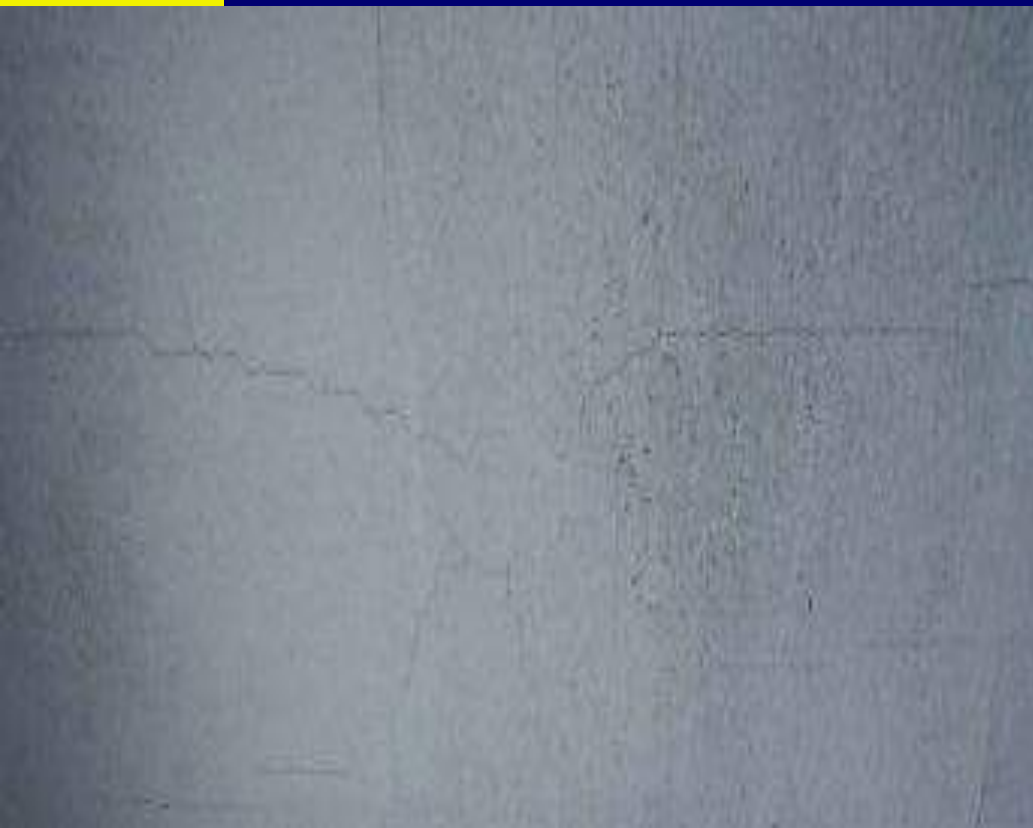
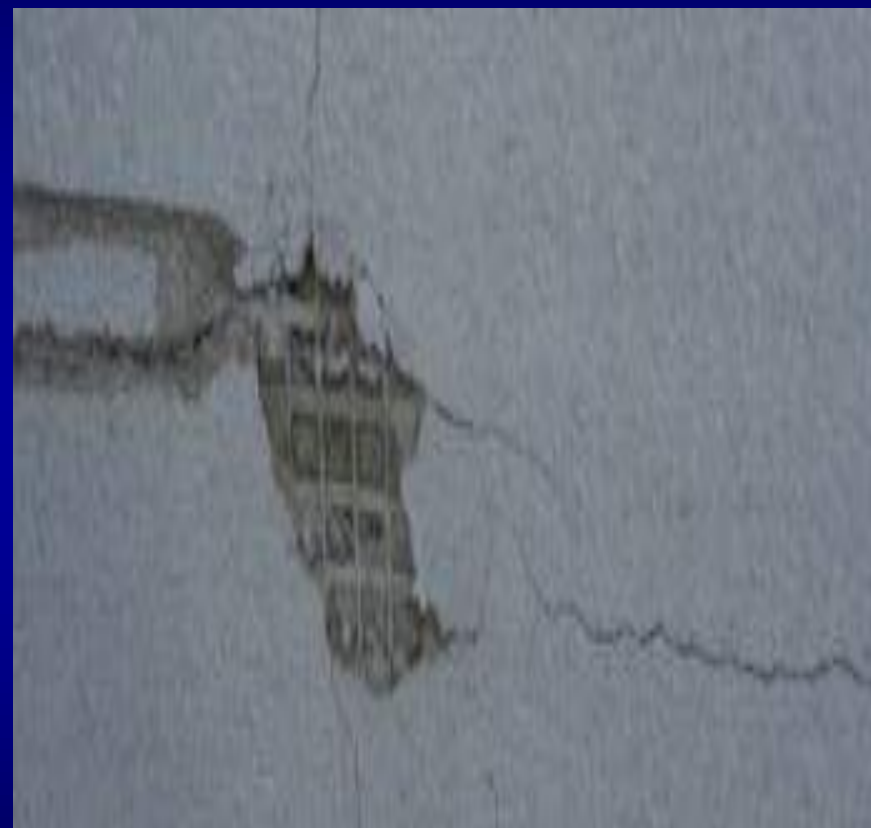
- ▷ Fissuração sem orientação definida

- ▷ Retração da argamassa
- ▷ elevado módulo de elasticidade (14 531 MPa)
- ▷ espessura ( 7 mm)
- ▷  $E \times d < 50000 \text{ N/mm}$

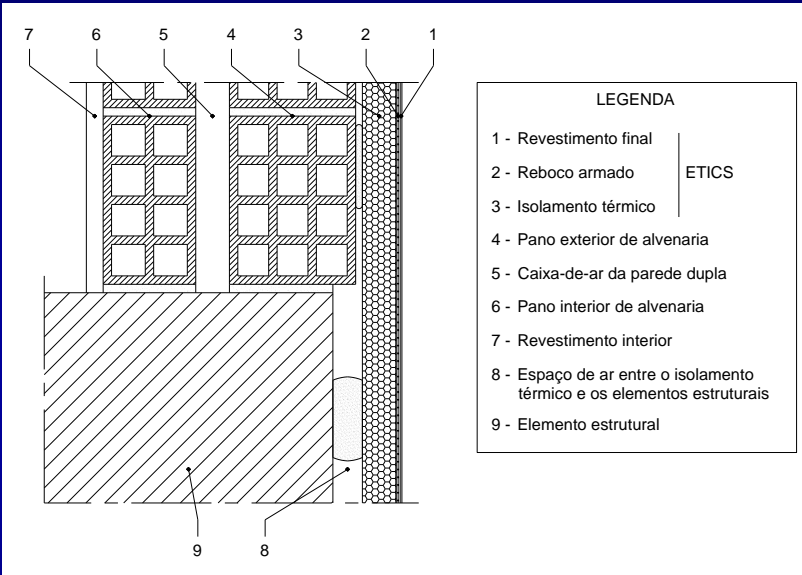
- ▷ O produto de colagem aplicado diretamente sobre o suporte, apresentando diferentes espessuras, nomeadamente no topo das lajes
- ▷ O reboco delgado com espessura inferior a 2 mm e a armadura em contacto direto com as placas de isolamento

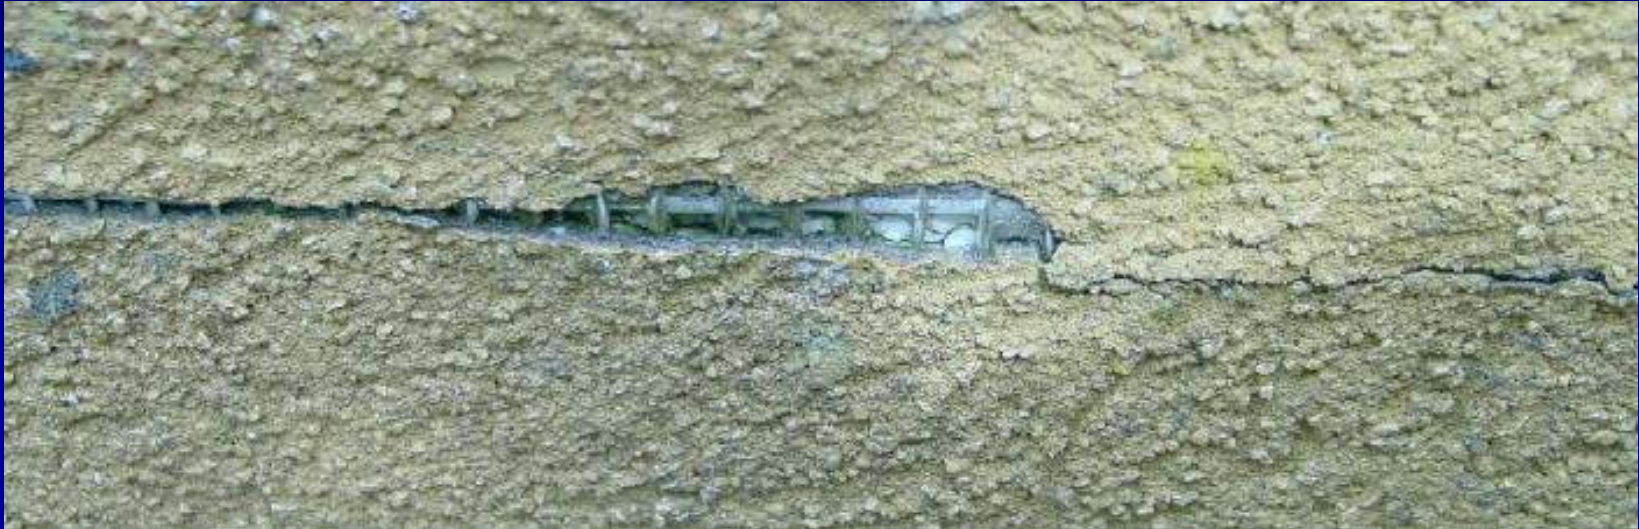
- ▷ Fissuração e destacamento pontual do reboco
