FICHAS DE PATOLOGIAS DOS SISTEMAS ETICS

Laboratório de Física das Construções
FACULDADE DE ENGENHARIA • UNIVERSIDADE DO PORTO

Seminário: PATOLOGIAS DE SISTEMAS DE ISOLAMENTO TÉRMICO PELO EXTERIOR DO TIPO ETICS

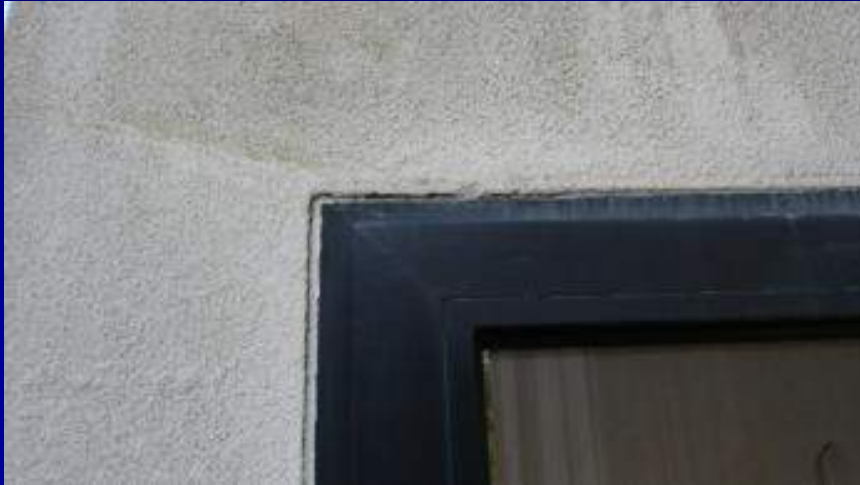
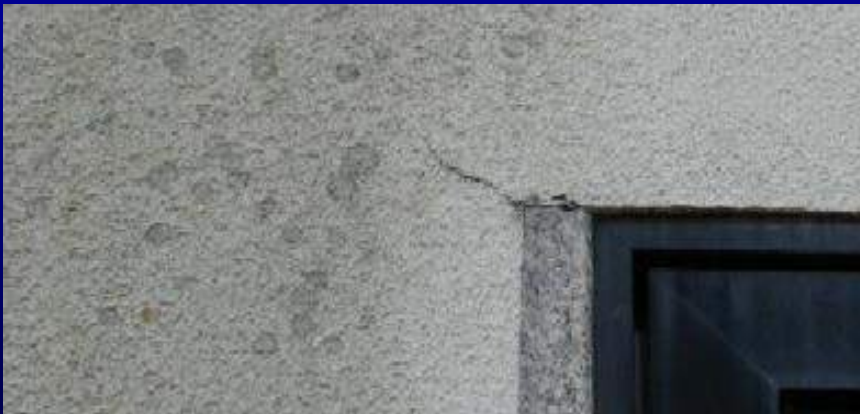
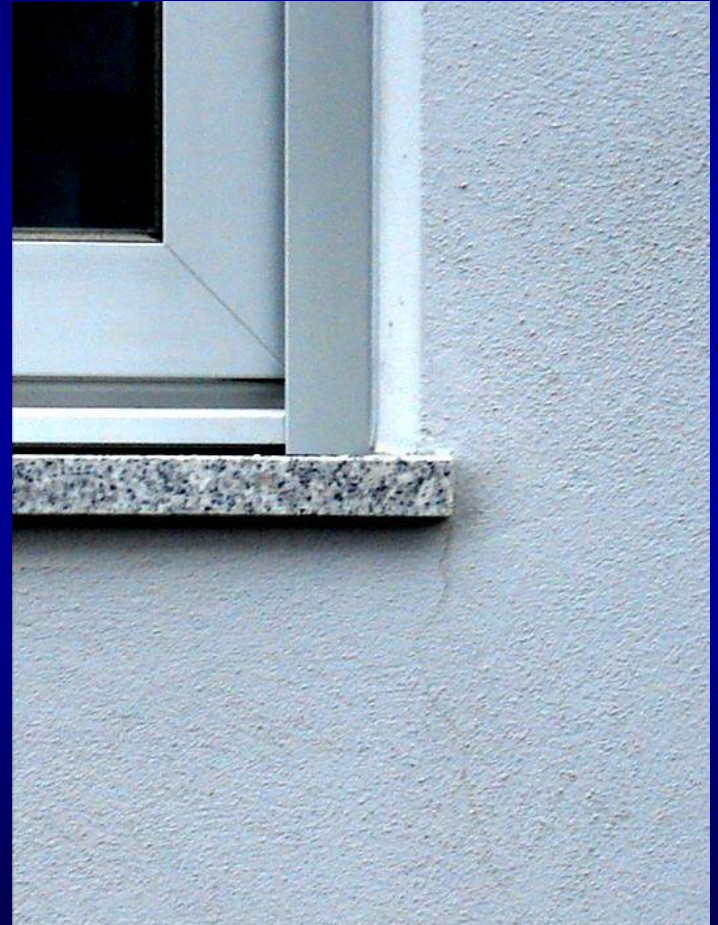
Fissuração do Revestimento - A03

**Ausência de armadura em pontos
singulares**

DESCRIÇÃO DA PATOLOGIA

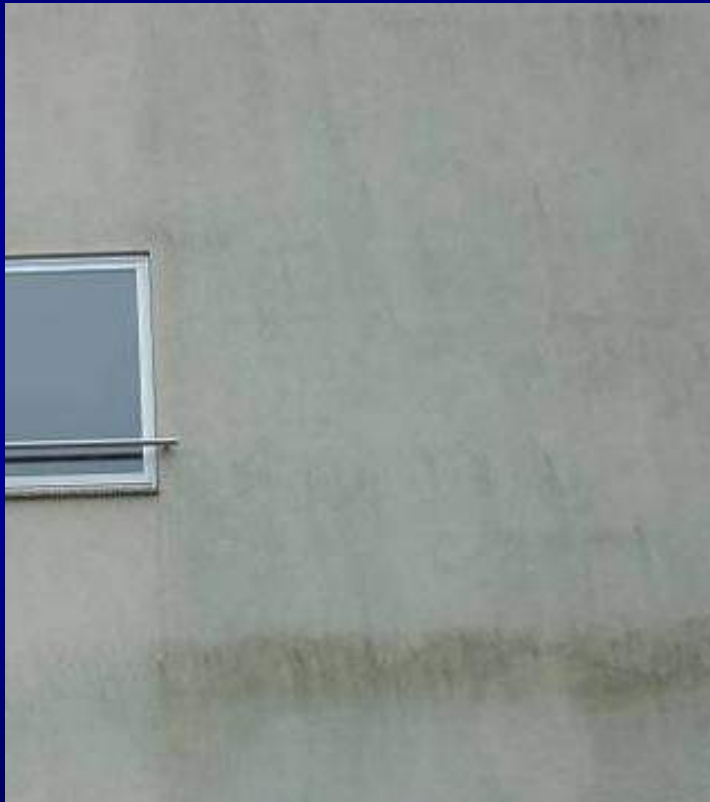
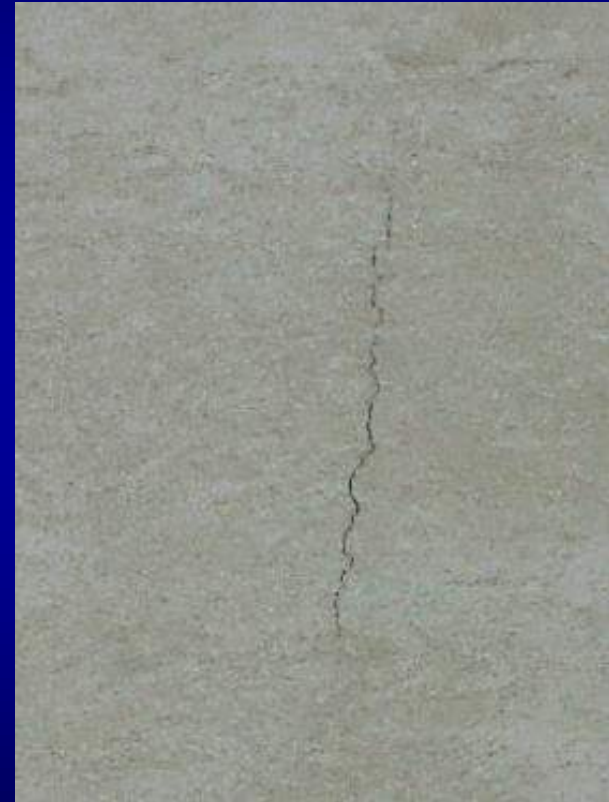
Fissuração do revestimento - A04

**Reduzida espessura do revestimento e
deficiente sobreposição da armadura**

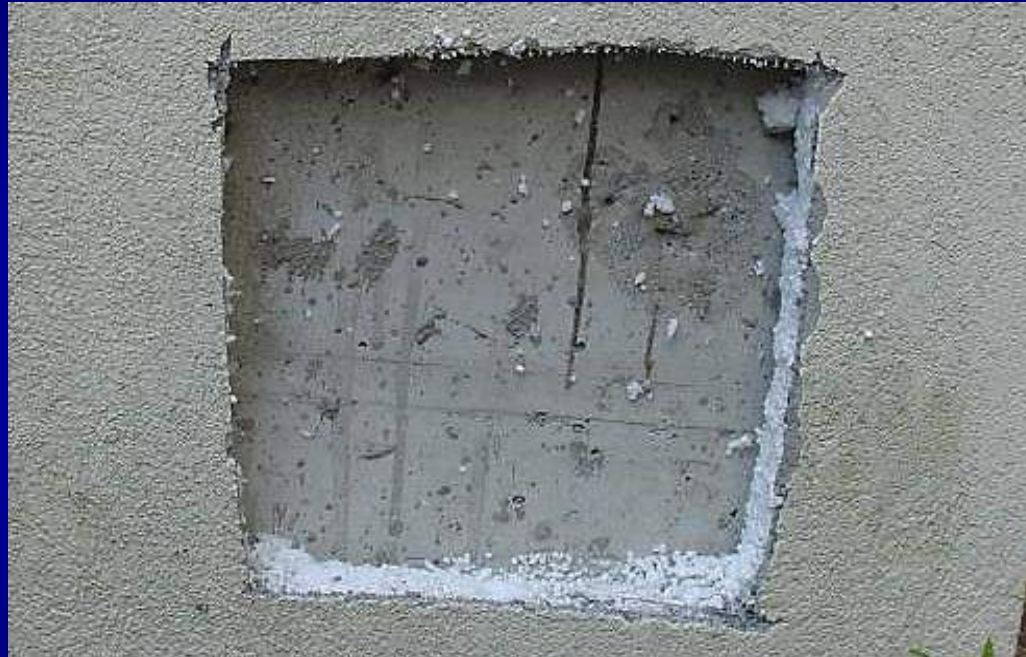
▷ **Suporte:**
- Betão

▷ **Sistema ETICS:**
- EPS 30 mm;
- Reboco delgado e revestimento final (1,5-2,5 mm)

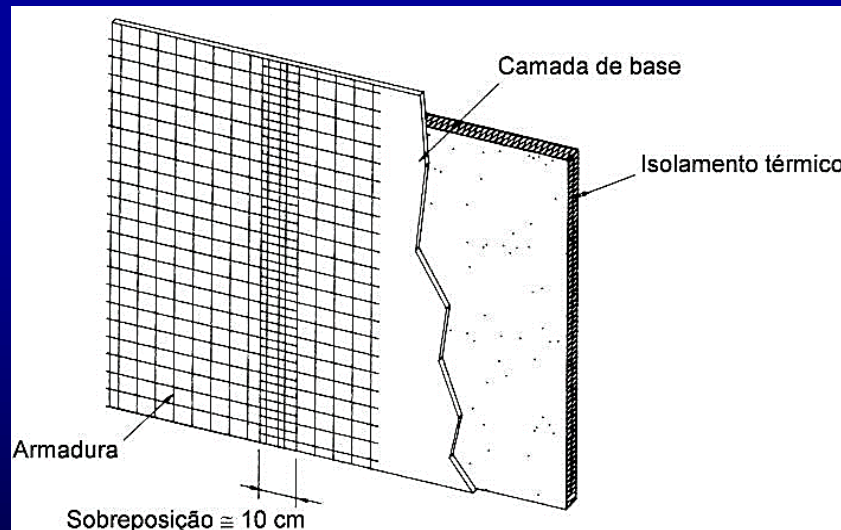
- ▷ Espessura muito reduzida do reboco

($e_{\text{mínima}}$, camada base - 3 mm; $e_{\text{mínima}}$, revestimento total - 4 a 5 mm)

- ▷ Sobreposição insuficiente da rede de fibra de vidro

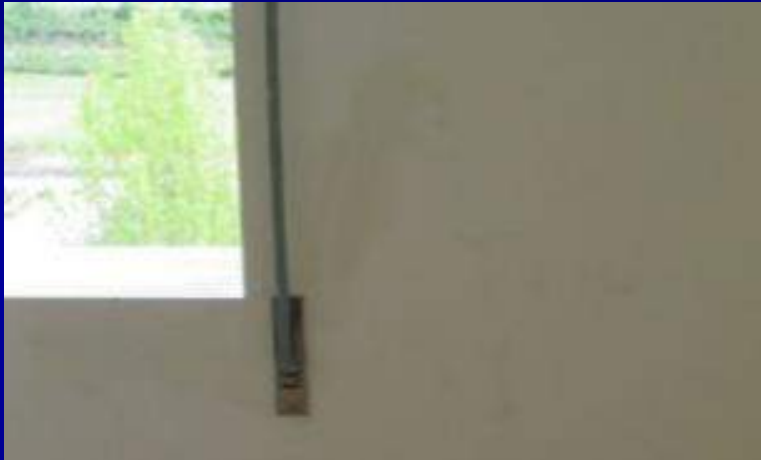
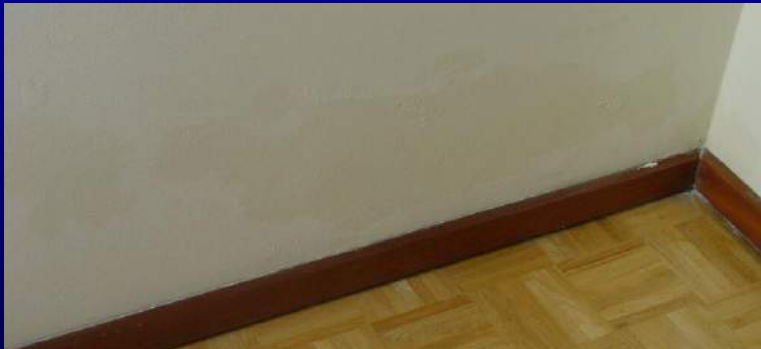
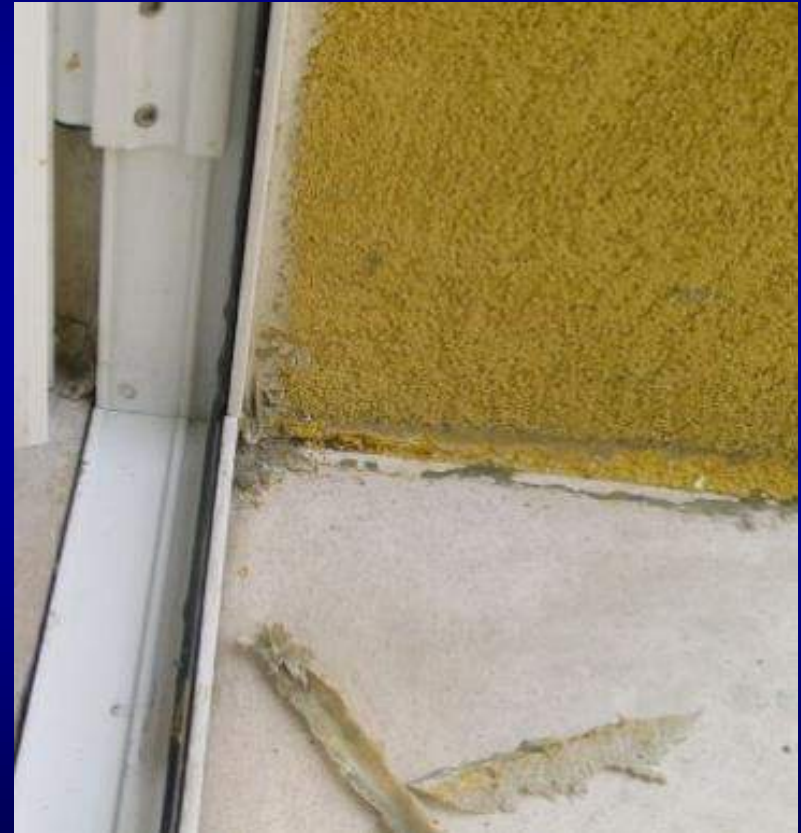
Infiltrações - A09

**Deficiente remate do sistema com as
caixilharias**

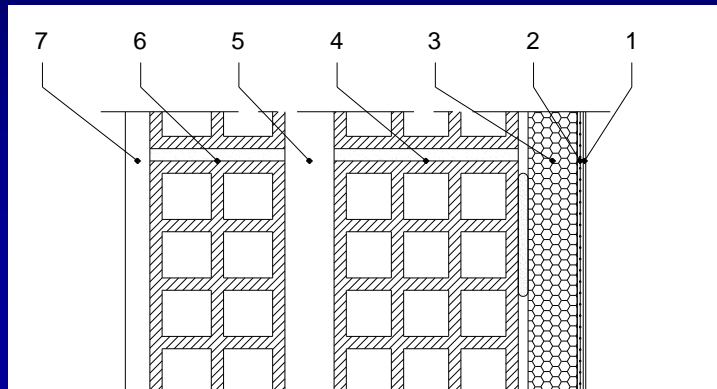
- 1, 2 e 3 - Sistema ETICS
4, 5 e 6 - Parede dupla de tijolo
7 - Revestimento interior

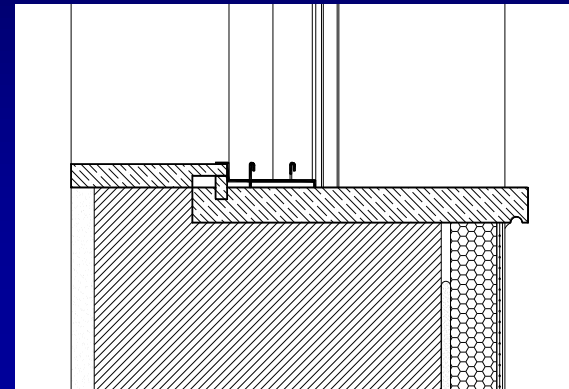
Configuração do peitoril

- Placas EPS com 0,04 m, coladas por pontos
- Reboco armado com espessura inferior a 4 mm
- Armadura com malha quadrada com $5 \times 5 \text{ mm}^2$
- Revestimento final

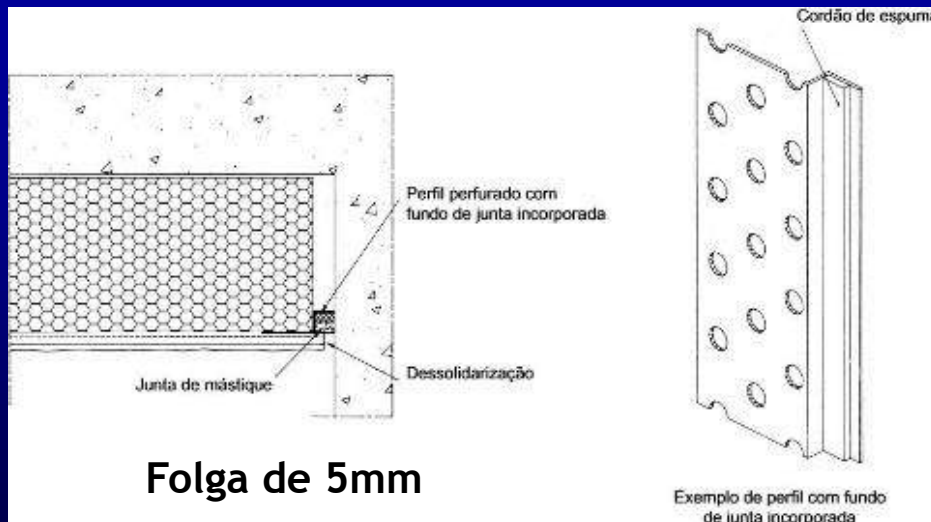
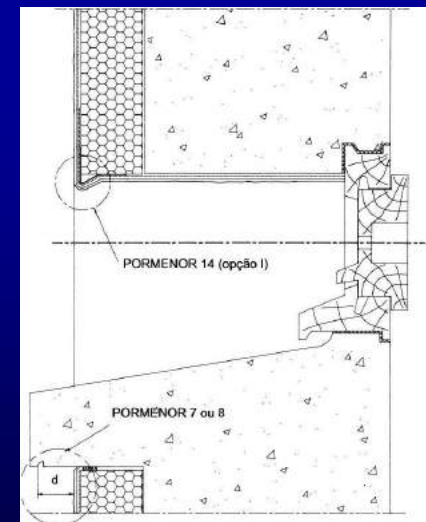
- ▷ Deficiente ligação caixilharia/fachada
- ▷ Masticação caixilharia/fachada inadequada e degradada
- ▷ Configuração das padieiras, ombreiras ou peitoris

$d \geq 20\text{mm}$

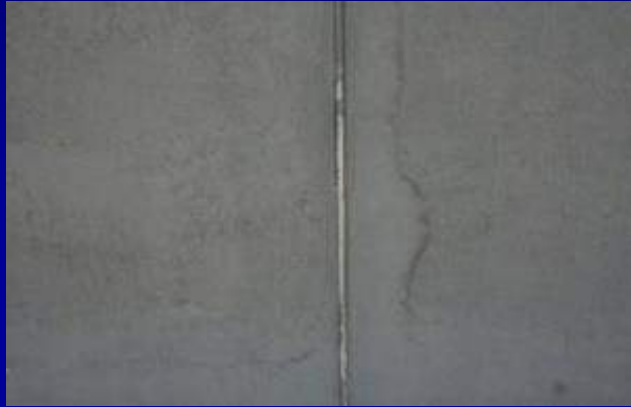
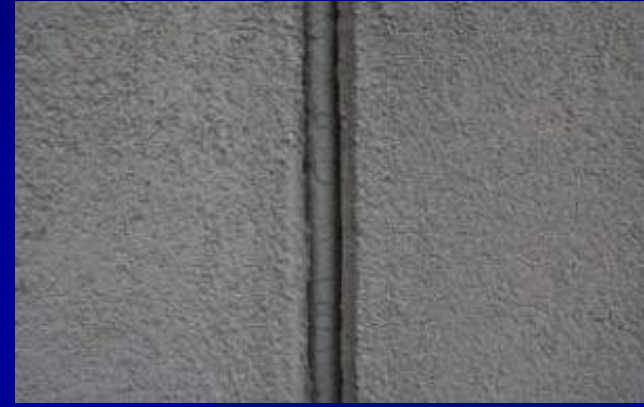
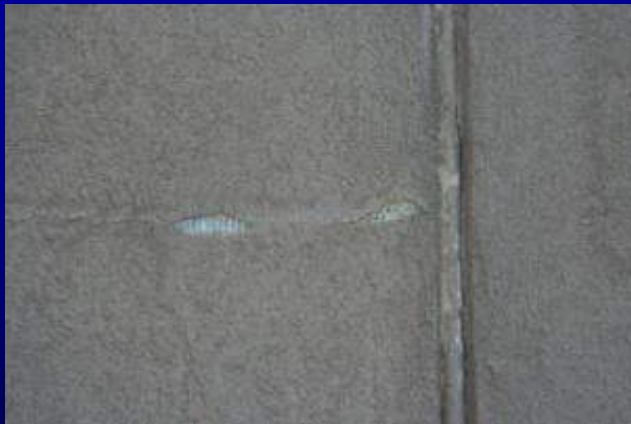
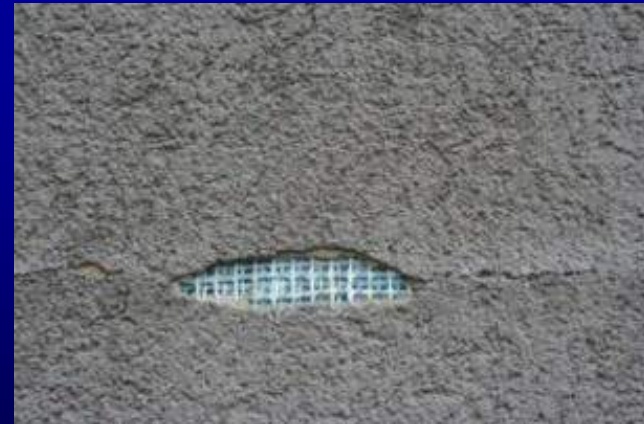
Deterioração do tratamento das juntas e fissuração do revestimento - A10

Incorreto tratamento das juntas de dilatação

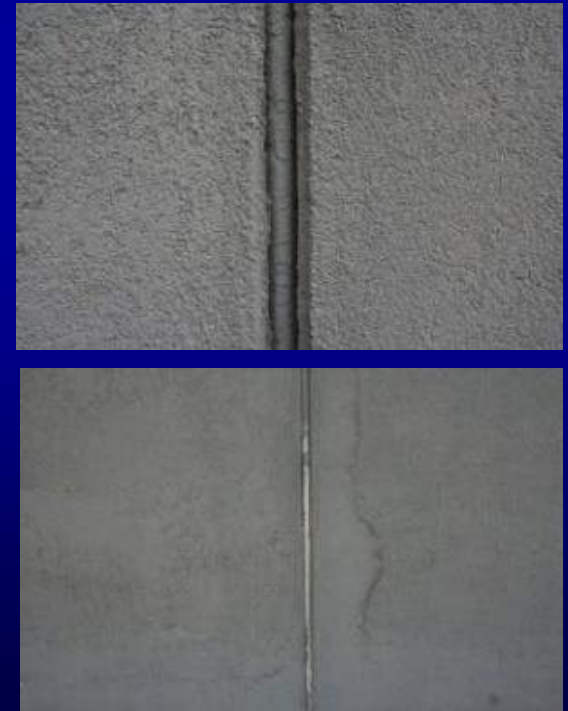
- ▷ O sistema ETICS tem continuidade sobre a junta de dilatação estrutural
- ▷ Noutras juntas foi apenas aplicado um cordão de polietileno, posteriormente pintado.
- ▷ Há ainda juntas preenchidas com mástique, mas o corte é de largura reduzida

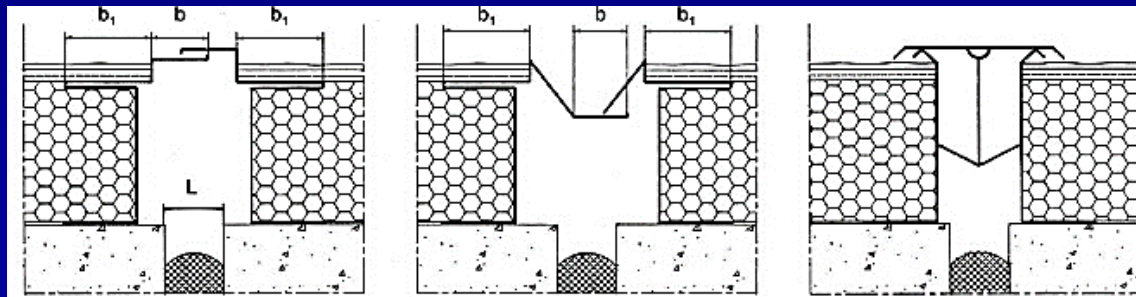
Junta de dilatação estrutural com perfil cobre-juntas (corte horizontal)

▷ Incorreto tratamento das juntas

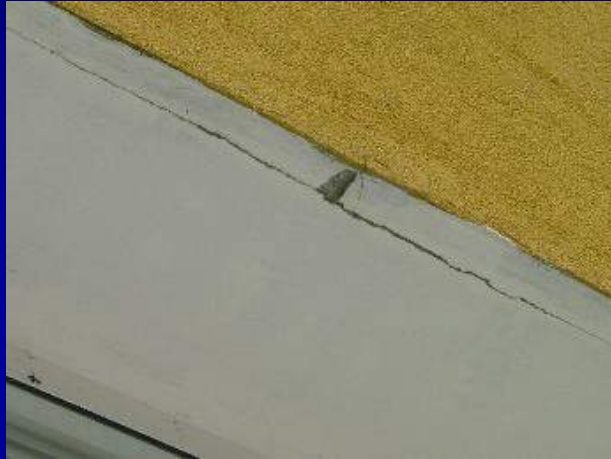
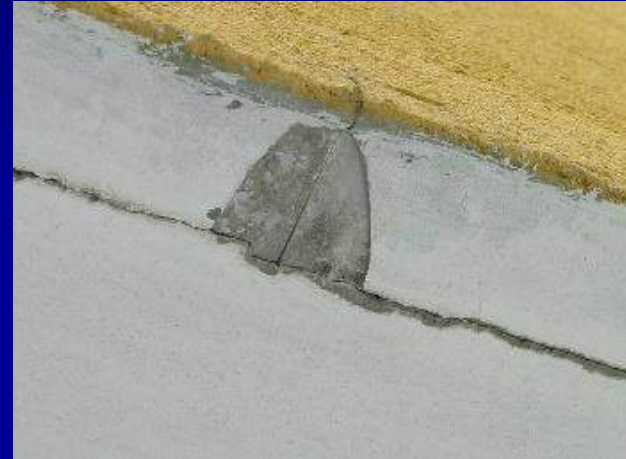
Fissuração do revestimento - A12

- ▷ Fissuração em correspondência com as juntas entre perfis de arranque e entre estes perfis e o suporte.

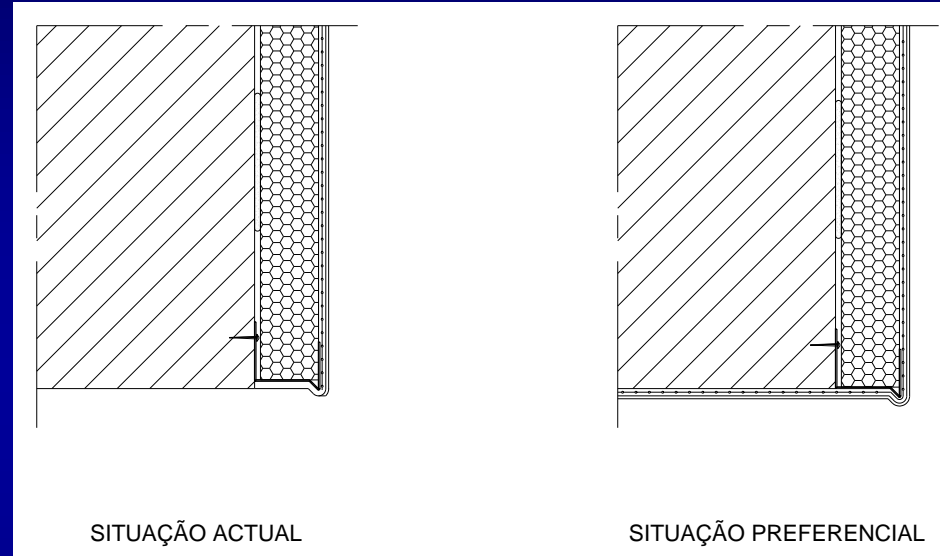
- ▷ Os perfis de arranque do sistema encontravam-se fixos mecanicamente ao topo da laje em consola;
- ▷ Eram constituídos por elementos em aço inoxidável;
- ▷ Encontravam-se colocados topo a topo, não existindo folgas na junta entre perfis.

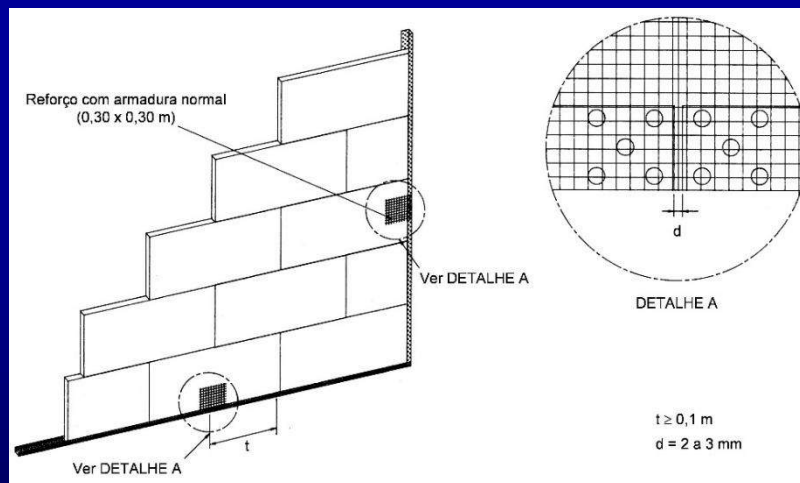
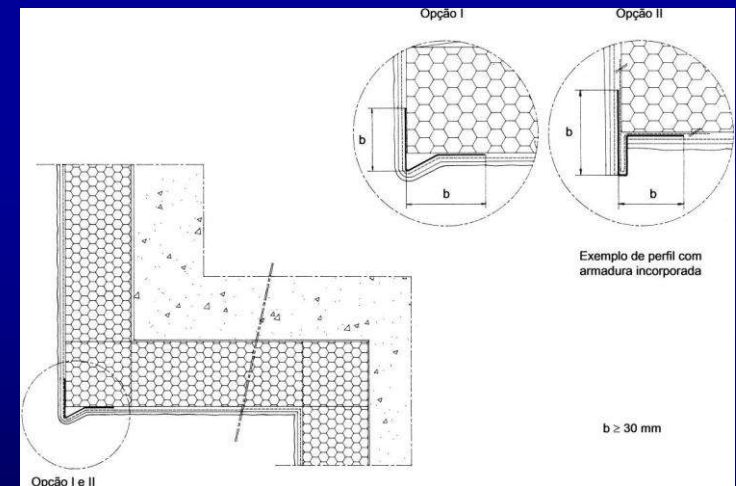
- ▷ Deficiente execução das juntas entre perfis
- ▷ Deficiente remate do reboco armado na base do corpo em consola
