# PATOLOGIAS DOS SISTEMAS DE ISOLAMENTO TÉRMICO DE FACHADAS PELO EXTERIOR DO TIPO ETICS

Vasco Peixoto de Freitas

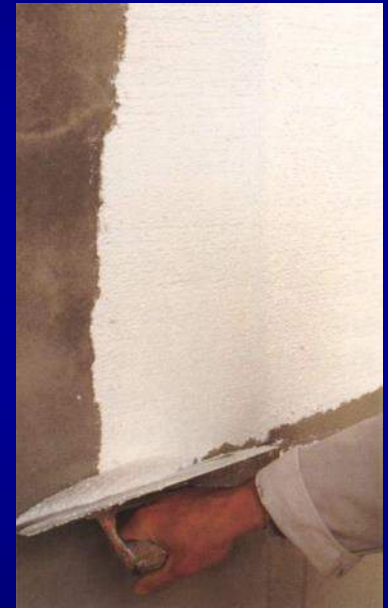
- ▷ Na aplicação da camada de acabamento em grandes superfícies é conveniente dividir a fachada a revestir em zonas delimitadas por juntas aparentes
- ▷ A superfície destes “painéis” deve ser tal que a aplicação possa ser feita sem interrupções

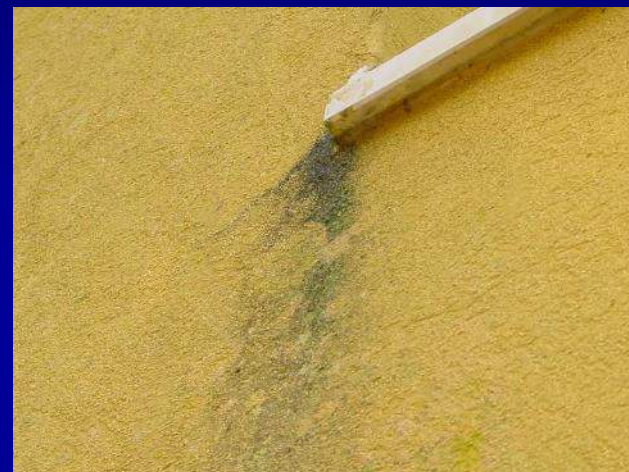
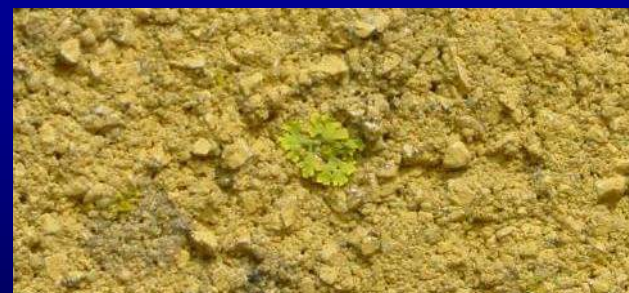
**Manchas de algas e fungos**

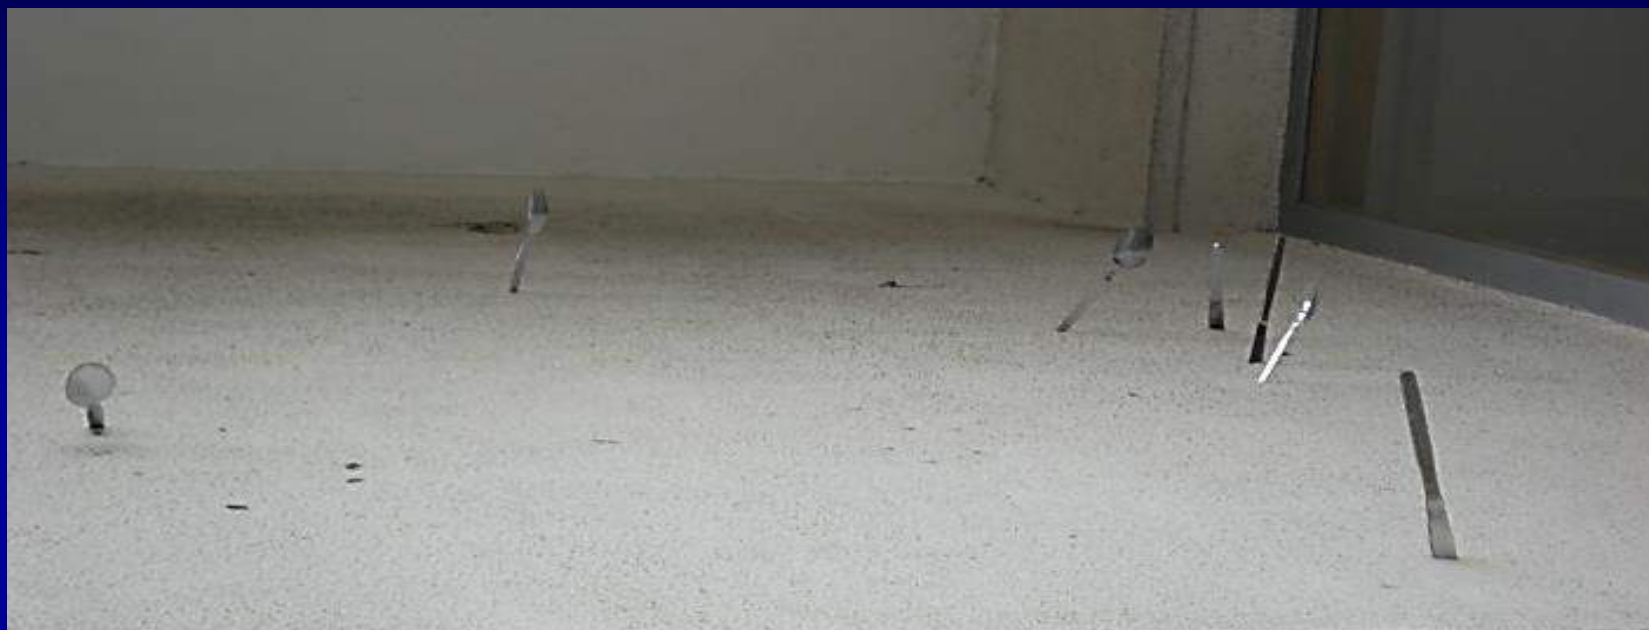
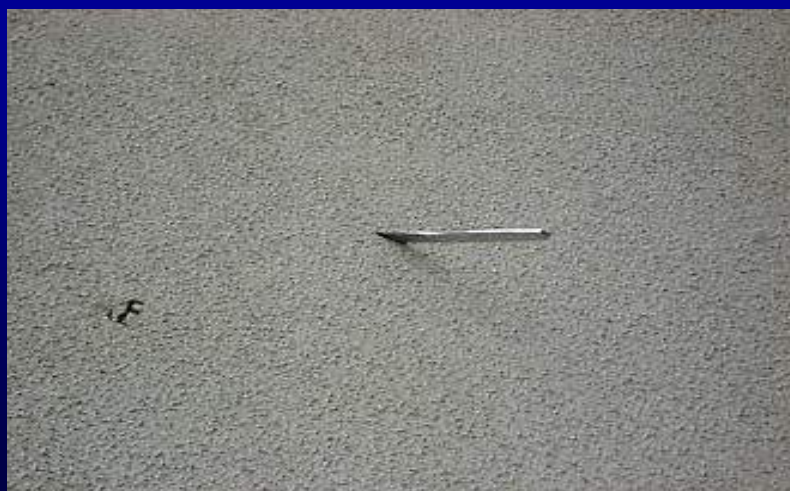
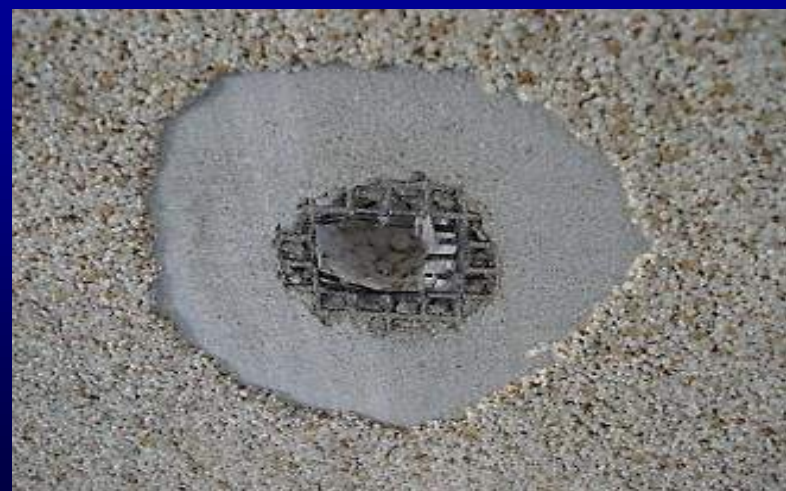
# PATOLOGIAS DO SISTEMA ETICS - VANDALISMO

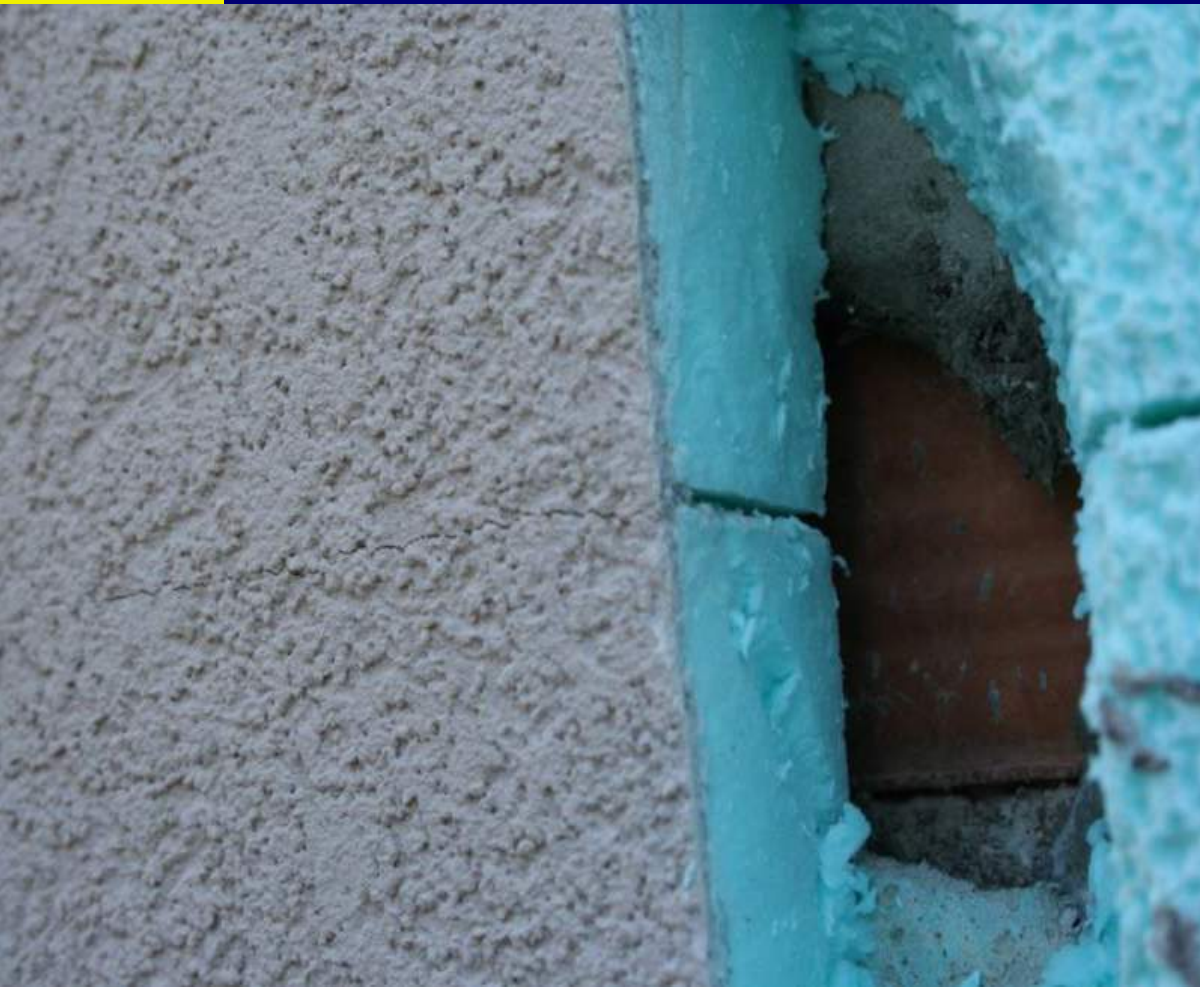
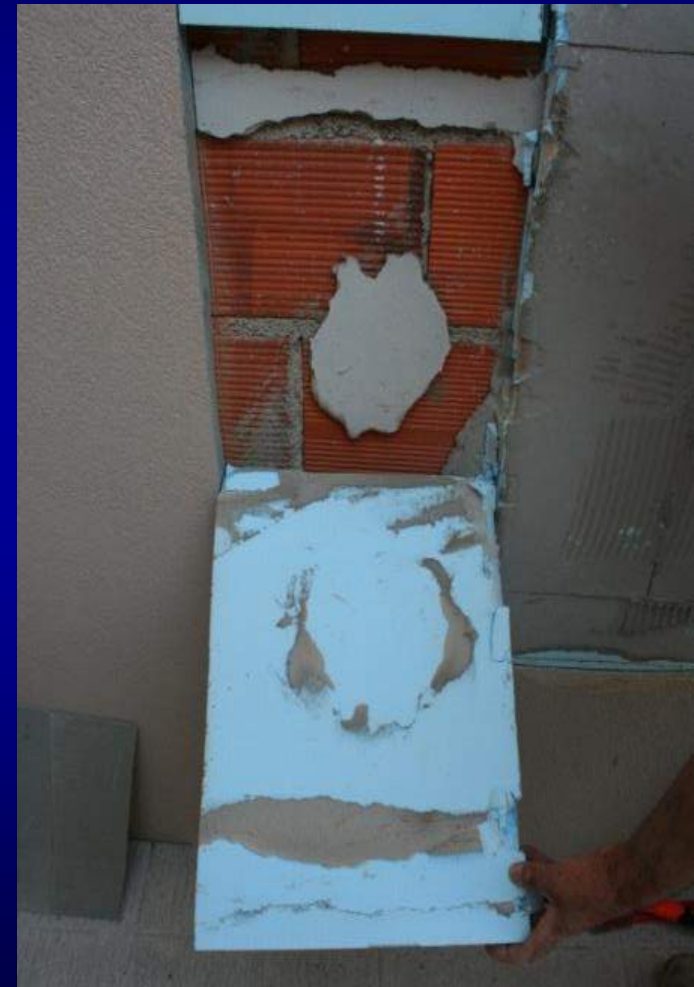
*Fissuração correspondente às juntas entre placas*

## SONDAGENS E MEDIDAS

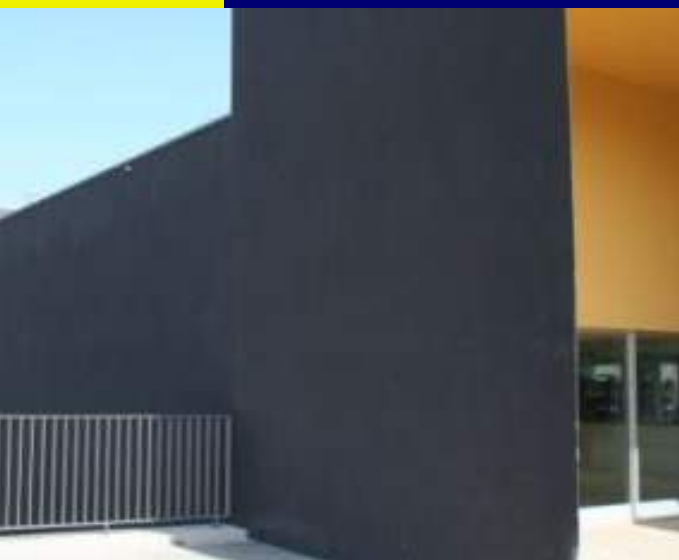
# ABSORÇÃO DA RADIAÇÃO SOLAR DO REVESTIMENTO DE COR CINZA ESCURO

## *DESCRIÇÃO DA PATOLOGIA*

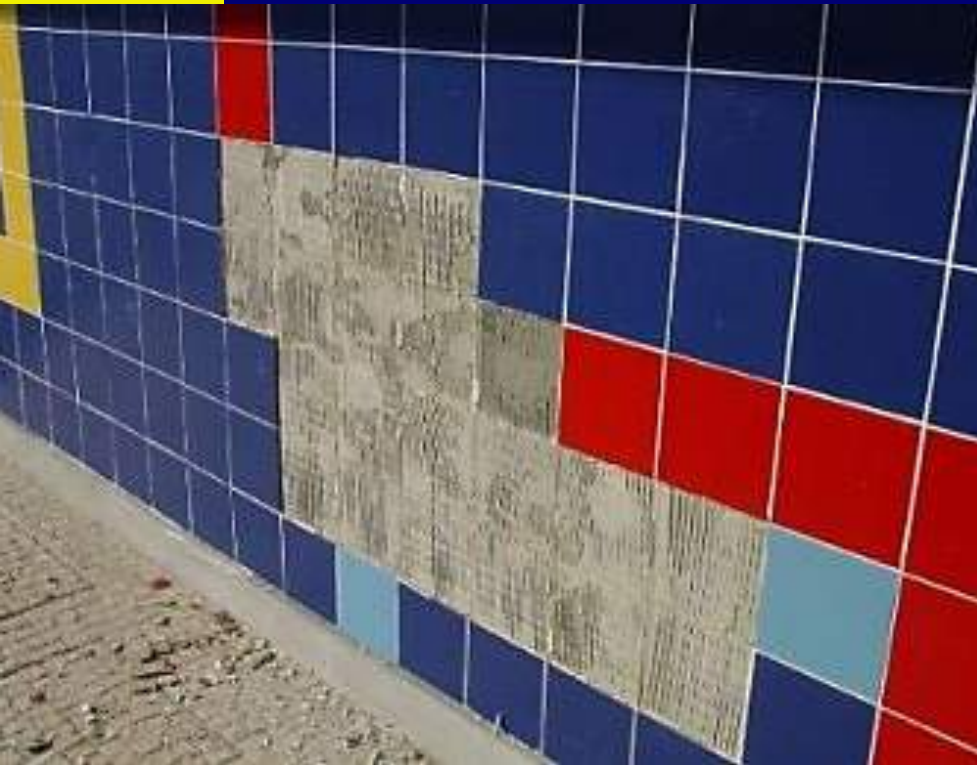
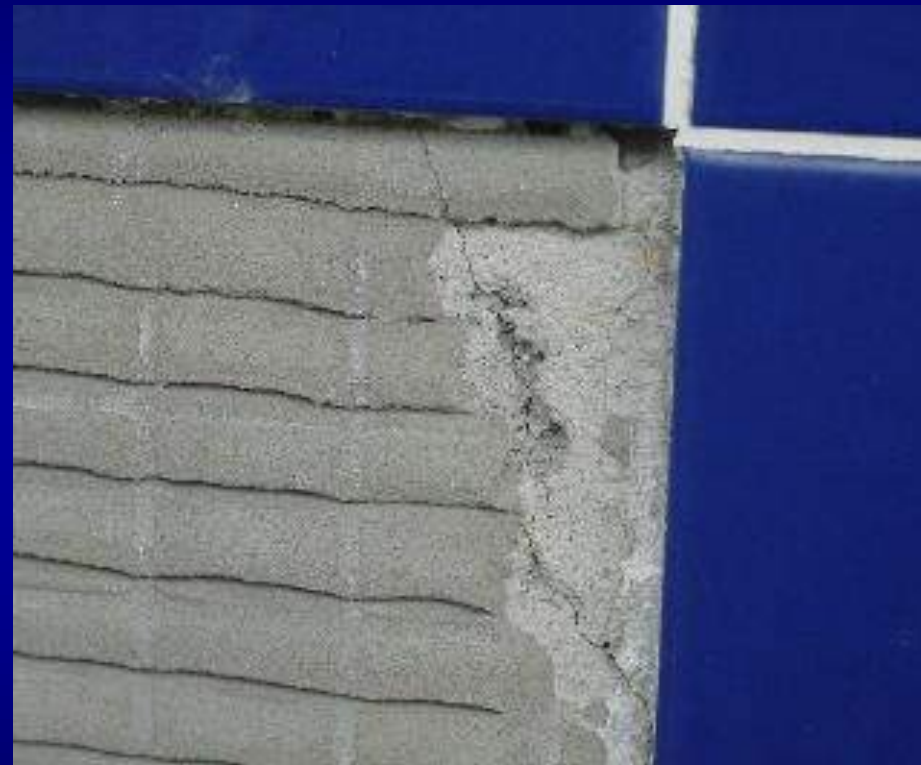
# REVESTIMENTO CERÂMICO SOBRE ETICS

## DESCRIÇÃO DA PATOLOGIA

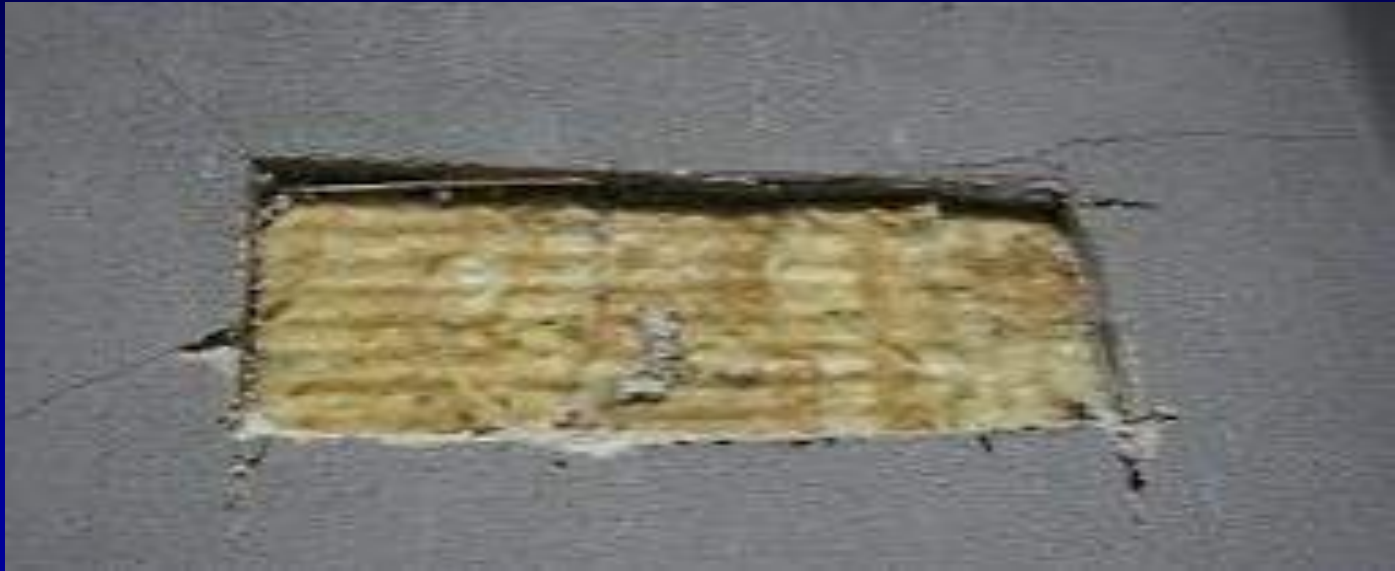
- ▷ Fissuração sem orientação definida

# ARGAMASSA de revestimento ( espessura e E)

- ▷ Painéis de lã de rocha com densidade nominal  $150 \text{ kg/m}^3$ ;
- ▷ Camada de base com 7 mm e rede de fibra de vidro ( $115 \text{ g/m}^2$ );
- ▷ O módulo de elasticidade dinâmico da argamassa é  
 **$14\,531 \text{ MPa}$  (NP EN 14146:2006) ???**
- ▷ ETICS fixado por colagem e fixações mecânicas complementares

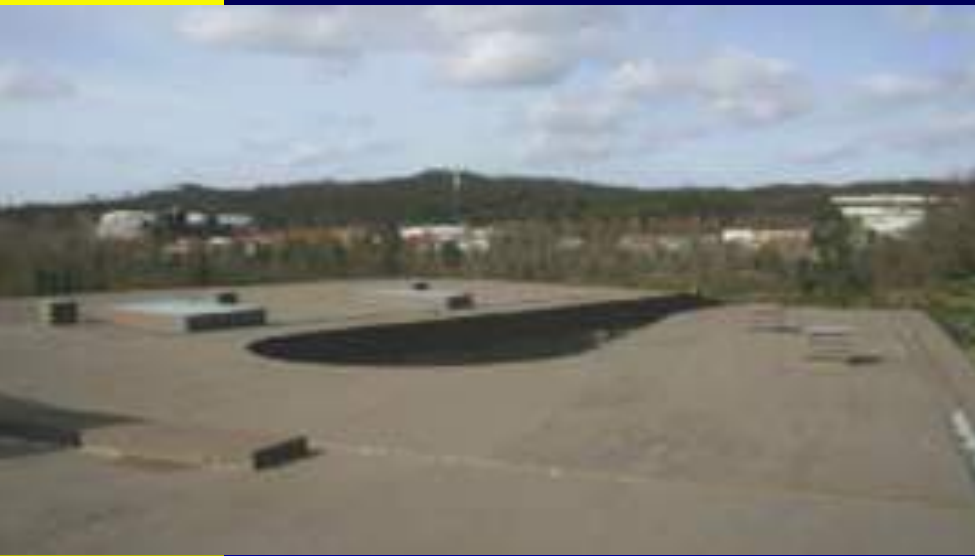
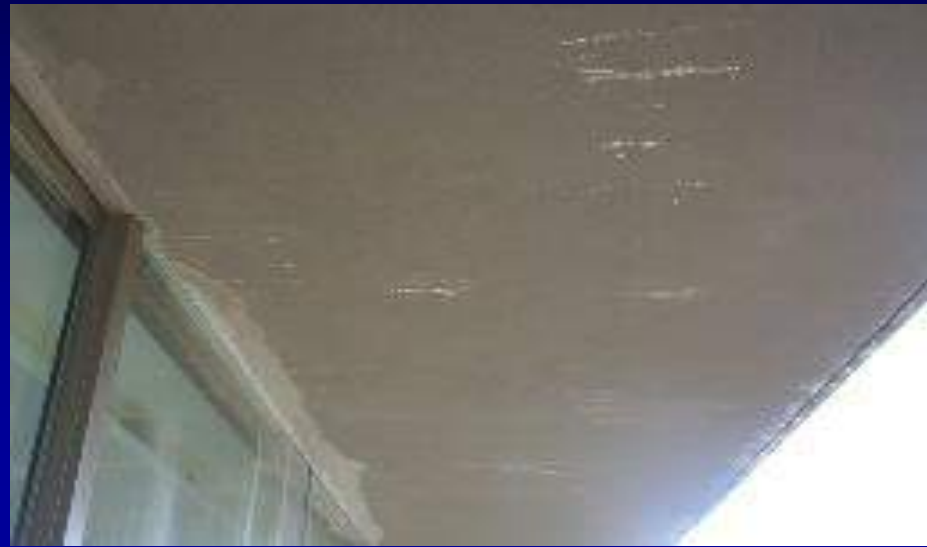
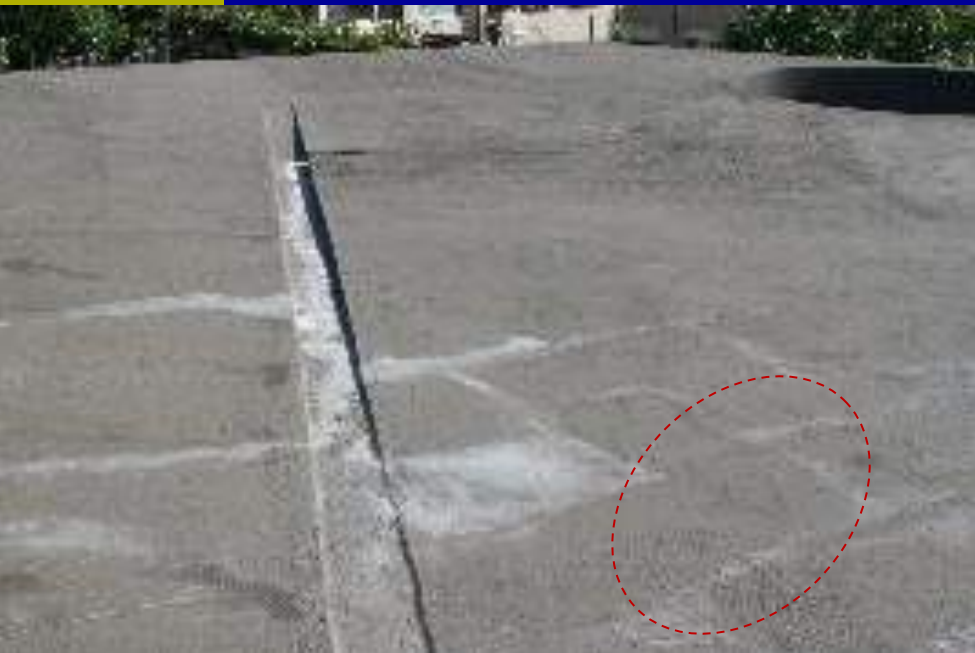
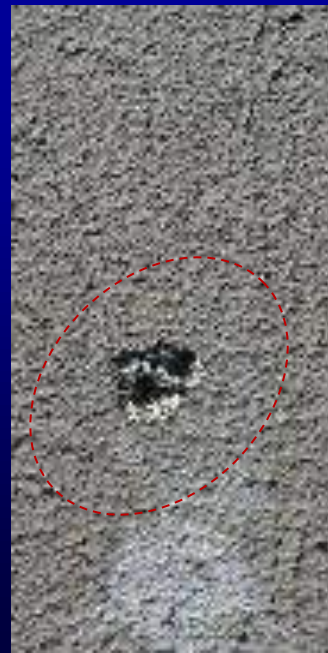
# SISTEMA ETICS EM SUPERFÍCIE HORIZONTAL

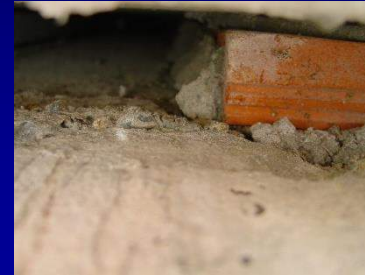
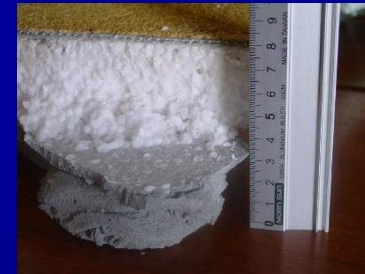
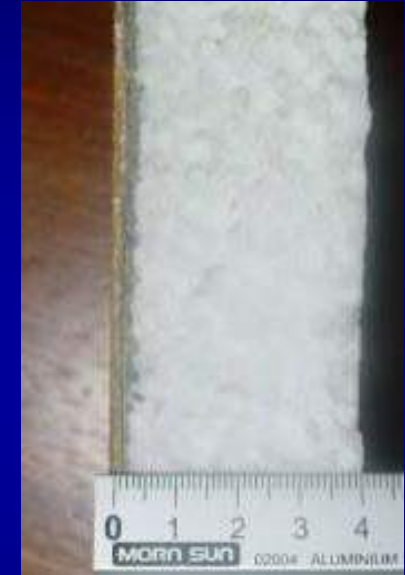
# INSTABILIDADE DO SUPORTE

- ▷ O produto de colagem aplicado diretamente sobre o suporte, apresentando diferentes espessuras, nomeadamente no topo das lajes
- ▷ O reboco delgado com espessura inferior a 2 mm e a armadura em contacto direto com as placas de isolamento

- ▷ Fissuração e destacamento pontual do reboco

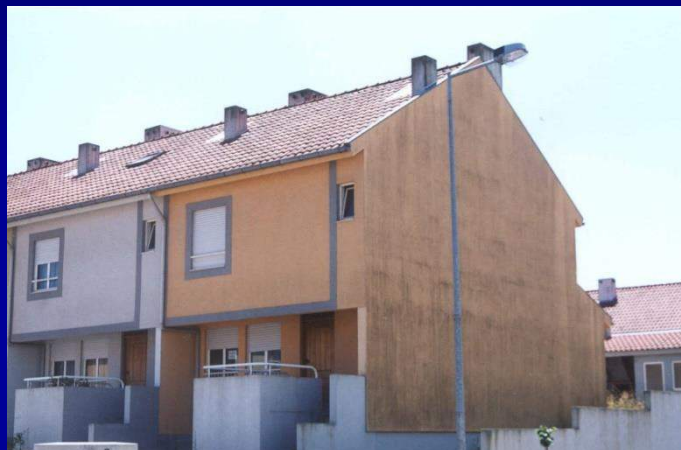
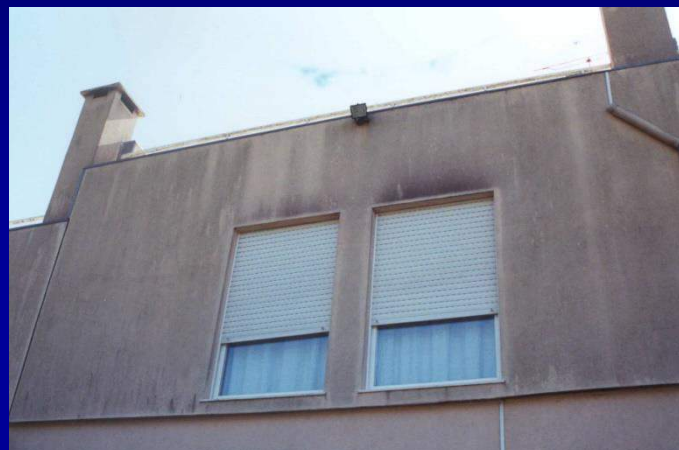
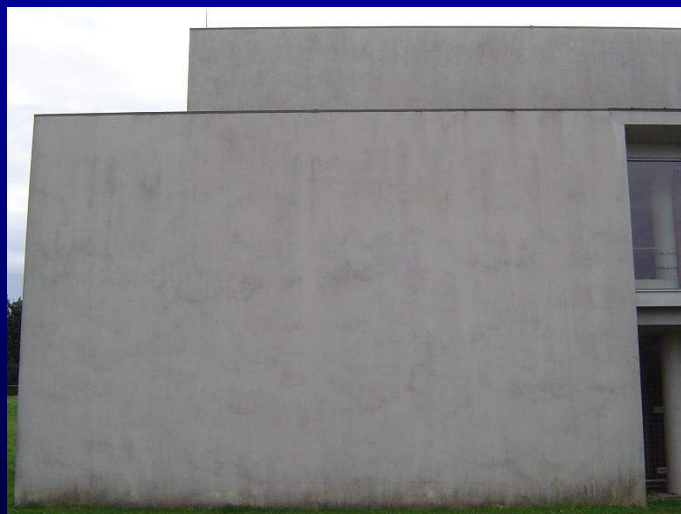
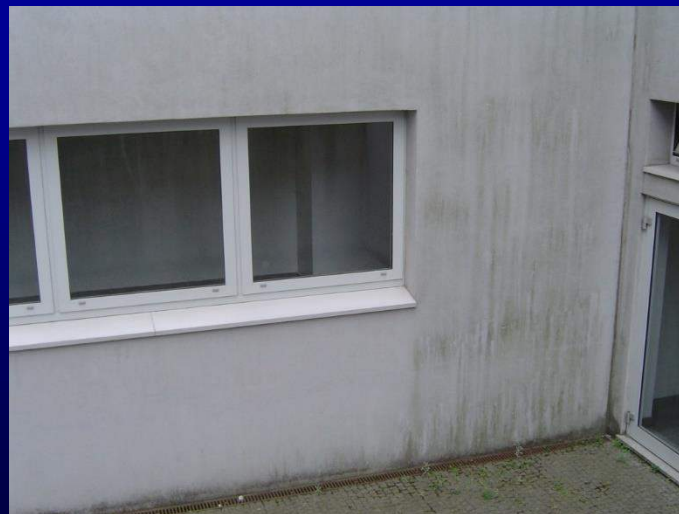
# MANCHAS NO REVESTIMENTO ETICS

## *Descrição da patologia*
